**Resultados del estudio  
de campo en el sector de  
transformados de madera**

# Resultados del estudio de campo del sector de transformados de madera

El Cuestionario Segur-Mad, Parte I, y la Guía Segur-Mad, Parte I, fueron el punto de partida del grupo de trabajo que ha elaborado este estudio que analiza la situación del sector de la madera y el mueble en la Comunidad Valenciana.

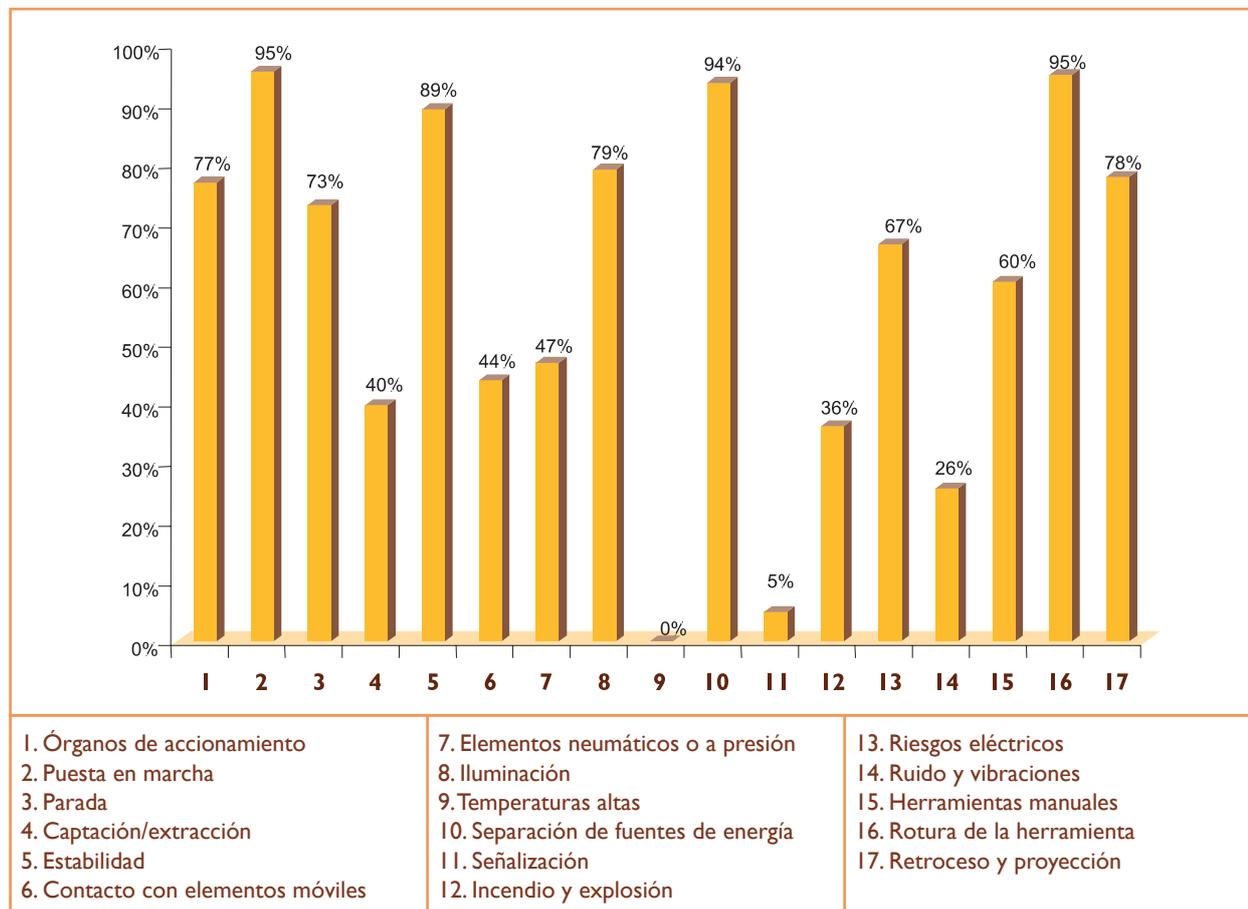
En este apartado se presenta una primera gráfica general, donde se indica el grado de cumplimiento de cada uno los aspectos estudiados para la totalidad de las máquinas analizadas:

Observando esta gráfica nos damos cuenta de que el aspecto que menos se cumple es el de **temperaturas altas**, un 0%, lo que significa que ninguno de los equipos de trabajo analizados dispone de protección contra riesgos de contacto de los trabajadores con partes a altas temperaturas (hay que hacer una consideración respecto al tamaño de la muestra de equipos en la que este requisito era aplicable; no obstante, se considera extrapolable para una muestra mayor). Asimismo vemos que tan sólo un 5% de los equipos analizados se encuentra correctamente señalizado; bien por falta de señalización de los riesgos de la máquina, o de los equipos de protección individual a utilizar o de las condiciones límite de utilización del equipo.

En cuanto a la existencia de medios para limitar la generación, propagación o efectos del **ruido, vibraciones y radiaciones** solamente un 26% de los equipos analizados cumple este aspecto. Esto viene dado principalmente por dos motivos: uno, la inexistencia de resguardos que protejan la herramienta de mecanizado, los mecanismos de transmisión, u otras zonas peligrosas, los cuales cumplirían una doble función de reducción de la emisión de ruido procedente de esta zona (tan sólo un 44% cumplen el aspecto de protección contra el contacto con elementos móviles); y el segundo motivo es que la mayoría de las máquinas analizadas se encuentran situadas directamente sobre el suelo, sin ningún material para limitar la generación de vibraciones o ruido entre ambas superficies (equipo de trabajo y suelo) e incluso cimentadas.

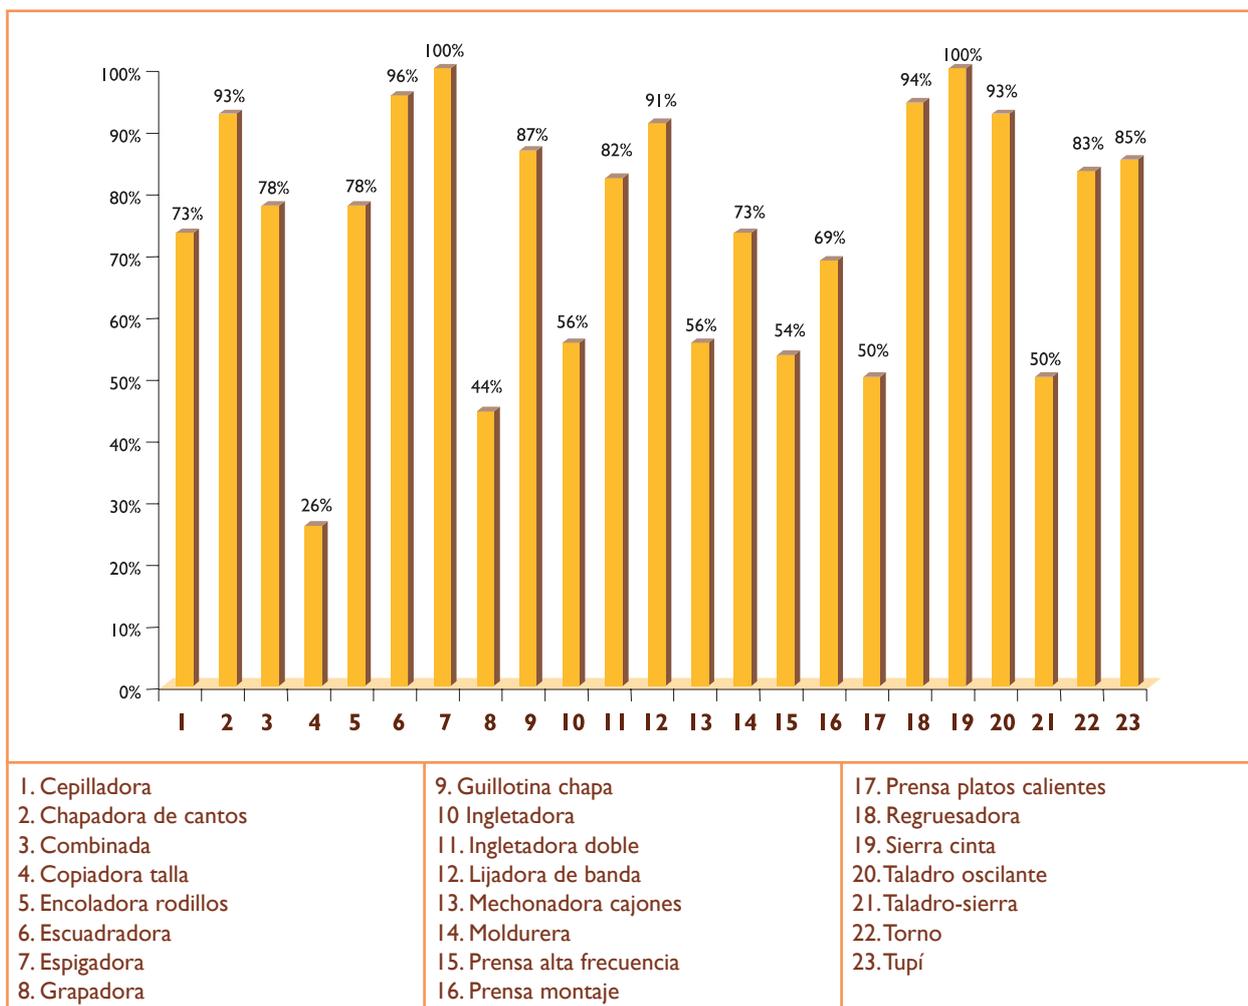
# 1 Órganos de accionamiento

Vemos que la máquina que peor puntuación obtiene en lo que se refiere a los órganos de accionamiento es la copiadora de talla, ya que los órganos de accionamiento no se suelen encontrar identificados ni protegidos contra accionamientos involuntarios.

La grapadora/clavadora neumática, la ingletadora, la mechonadora de cajones, la prensa de alta frecuencia, la prensa de platos calientes y el taladro-sierra obtienen un nivel de cumplimiento en torno al 50%, siendo las principales anomalías destacables que no se emplean los colores normalizados o no se encuentran en la posición adecuada.

El resto de los equipos se encuentran en un nivel de cumplimiento comprendido entre el 70 y el 90%.

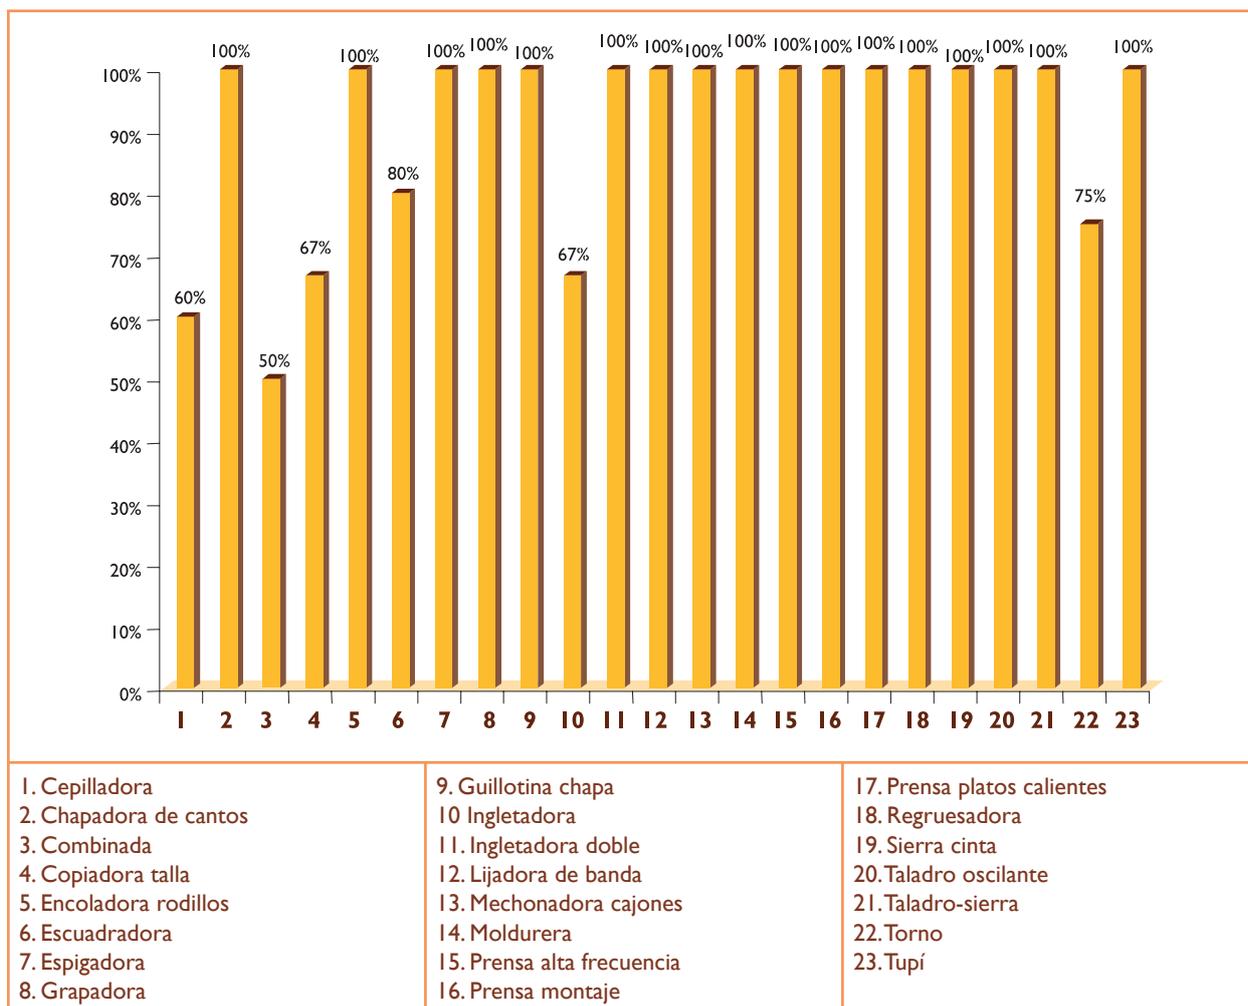
## 2 Puesta en marcha

Este aspecto, como ya hemos visto, es uno de los de mayor grado de cumplimiento, obteniéndose una media de un 95%. Pero en la gráfica se observa que la mayor parte de los equipos obtienen un 100%, siendo la cepilladora, la combinada, la copiadora de talla, la escuadradora, la ingletadora y el torno las máquinas que no alcanzan la puntuación máxima y por tanto hacen que la puntuación media decrezca.

Cabe destacar que todas las máquinas obtienen un nivel por encima del 50%, y que el incumplimiento no obedece a la falta de un órgano de puesta en marcha, sino a que en los casos mencionados anteriormente existe el riesgo de que el equipo se ponga en marcha de manera intempestiva, sin necesidad de rearmar previamente el equipo de trabajo.

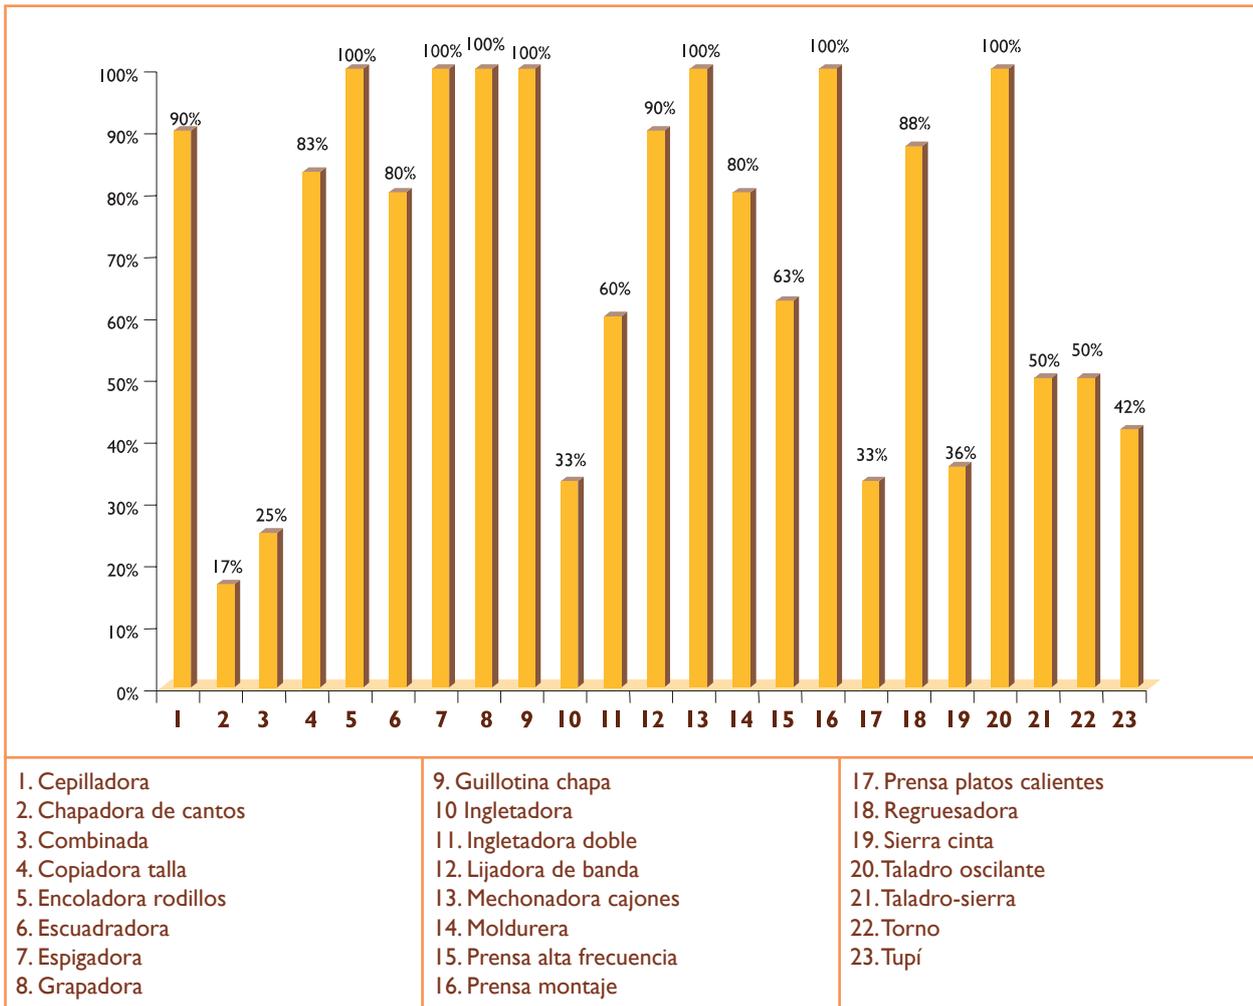
### 3 Parada

Como podemos observar, este aspecto se cumple menos que el anterior: tan sólo siete de las máquinas analizadas lo cumplen, existiendo equipos de trabajo (como la chapadora de cantos, la combinada, la ingletadora, la prensa de platos calientes, la sierra de cinta y la tupí) que se encuentran por debajo del 50% de cumplimiento, principalmente por la falta de un dispositivo de emergencia en caso de que el dispositivo de parada normal no evite la situación de peligro. En la mayoría de los casos en que existe el dispositivo, éste no cumple su función de reducir el tiempo de parada normal.

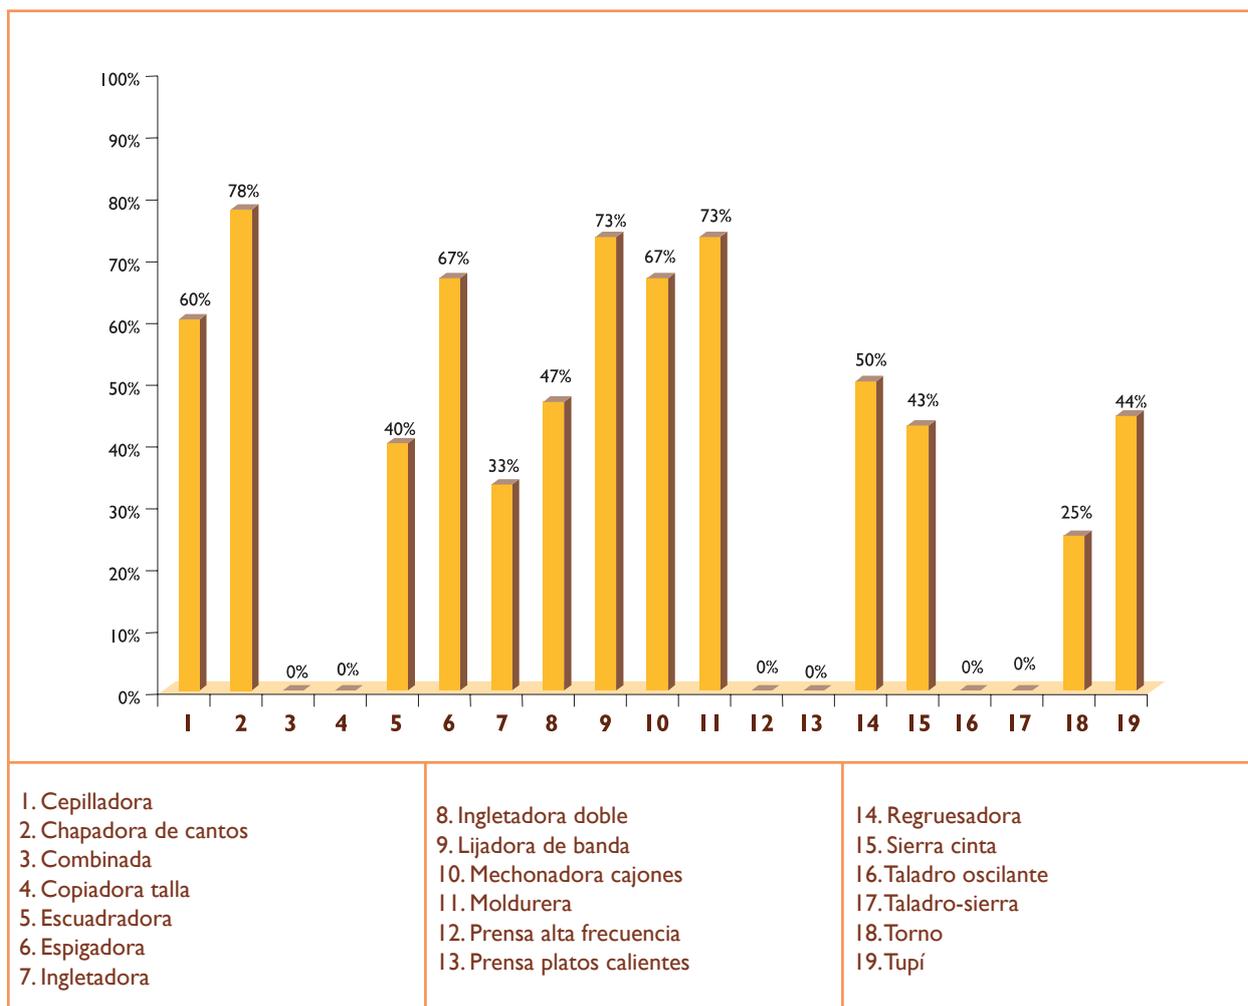
## 4 Dispositivos de captación / extracción

Este aspecto no es de aplicación a todas las máquinas, ya que algunas de ellas no producen emanaciones de gases, vapores o líquidos o emisión de polvo. Pero sí podemos observar que en seis de las máquinas analizadas a las que se aplica este aspecto no es que el sistema no sea eficaz, sino que ni siquiera disponen de un sistema de captación/extracción cerca de la fuente emisora. Este es el caso de la combinada, la copiadora de talla, la prensa de alta frecuencia, la prensa de platos calientes, el taladro oscilante y el taladro-sierra.

Ninguno de los equipos analizados supera un nivel de cumplimiento del 80%, siendo el más próximo a este valor la chapadora de cantos: del total de chapadoras analizadas un tercio no cumplían los requisitos, pero los otros dos tercios disponían de sistema eficaz de captación/extracción.

El resto de equipos de trabajo obtienen una puntuación inferior al 60% del cumplimiento, debido en unos casos a la inexistencia del sistema y en otros a su ineficacia.

Cabe destacar la importancia de este aspecto debido a la catalogación del polvo de madera como agente cancerígeno.

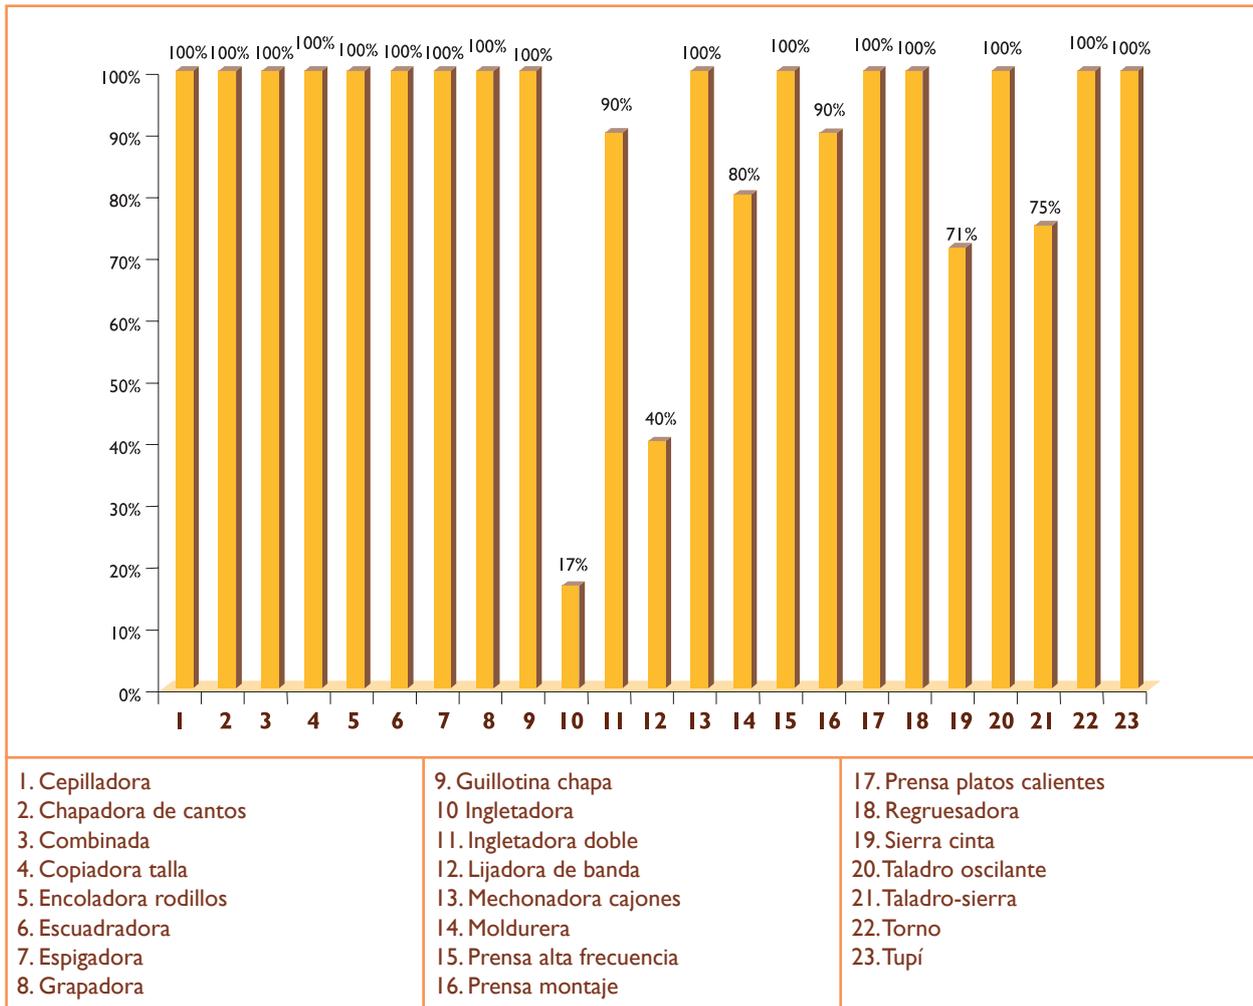
Gran parte de los equipos analizados cumplen al 100% este requisito, ya que tanto los elementos del equipo como el propio equipo se encuentran correctamente fijados para evitar vuelcos o desplazamientos involuntarios. No obstante, la ingletadora tan sólo lo cumple en un 17%, debido a que es portátil y en el momento de realizar el trabajo debe estar correctamente fijada para evitar que vuelque, bascule o se desplace intempestivamente por pérdida de estabilidad, lo que no se da en la mayoría de los casos, en que la sujeción no se considera suficiente. En algunos casos en los que este equipo se emplea como equipo fijo, el banco sobre el que se ha situado carece de estabilidad adecuada.

La lijadora de banda se sitúa en un 40% de cumplimiento debido no tanto a la estabilidad del propio equipo como a la de sus partes o elementos: en las lijadoras de banda analizadas se ha observado una incorrecta sujeción de la mesa móvil, lo que genera que el cumplimiento disminuya a este nivel.

El resto de equipos de trabajo que no cumplen en su totalidad (la ingletadora doble, la moldurera, la prensa de montaje, la sierra de cinta y el taladro-sierra) es porque poseen en algunos de los casos algún elemento no correctamente sujeto o fijado, y en muchos estos elementos suelen ser los resguardos .

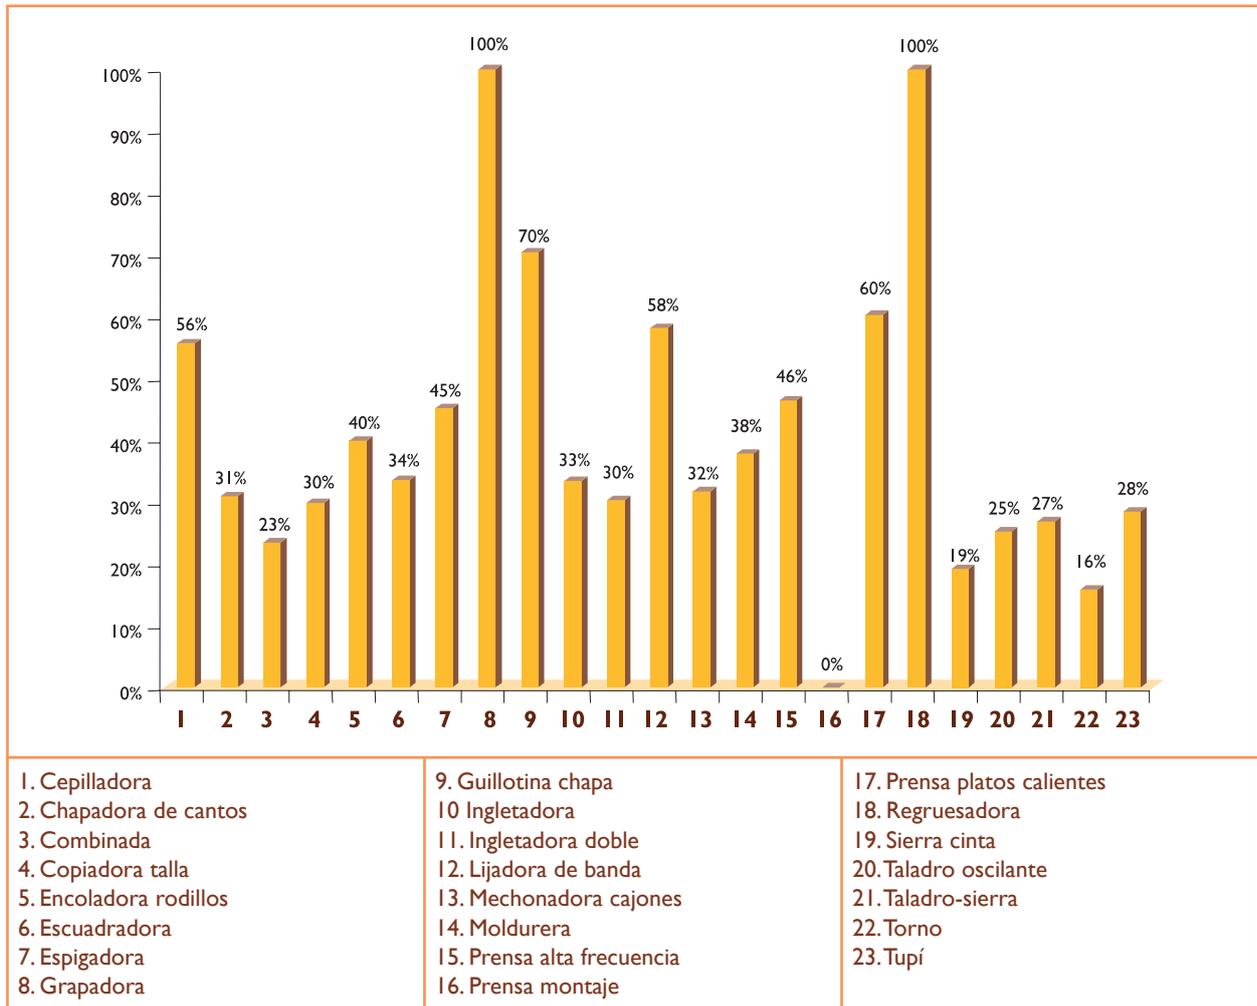
## 6 Riesgo de contacto mecánico con elementos móviles

Este es el aspecto donde más variación se produce, con equipos que cumplen en su totalidad (grapadoras, regruesadoras) y equipos que no cumplen en ningún caso (prensa de montaje), si bien en este apartado influyen diversos aspectos, cada uno de ellos con una importancia relativa según el grado de incumplimiento. Vemos que tan sólo uno de los equipos (excluyendo las grapadoras y regruesadoras) se encuentra por encima del 60% de cumplimiento; el resto obtiene una puntuación bastante deficiente, estando el 74% de los equipos por debajo del 50% de cumplimiento.

La principal anomalía detectada en este apartado es la inexistencia de resguardos o similares que protejan al trabajador frente a contactos con la herramienta, los mecanismos de transmisión y otras zonas peligrosas o elementos móviles, así como para evitar la proyección de la propia herramienta.

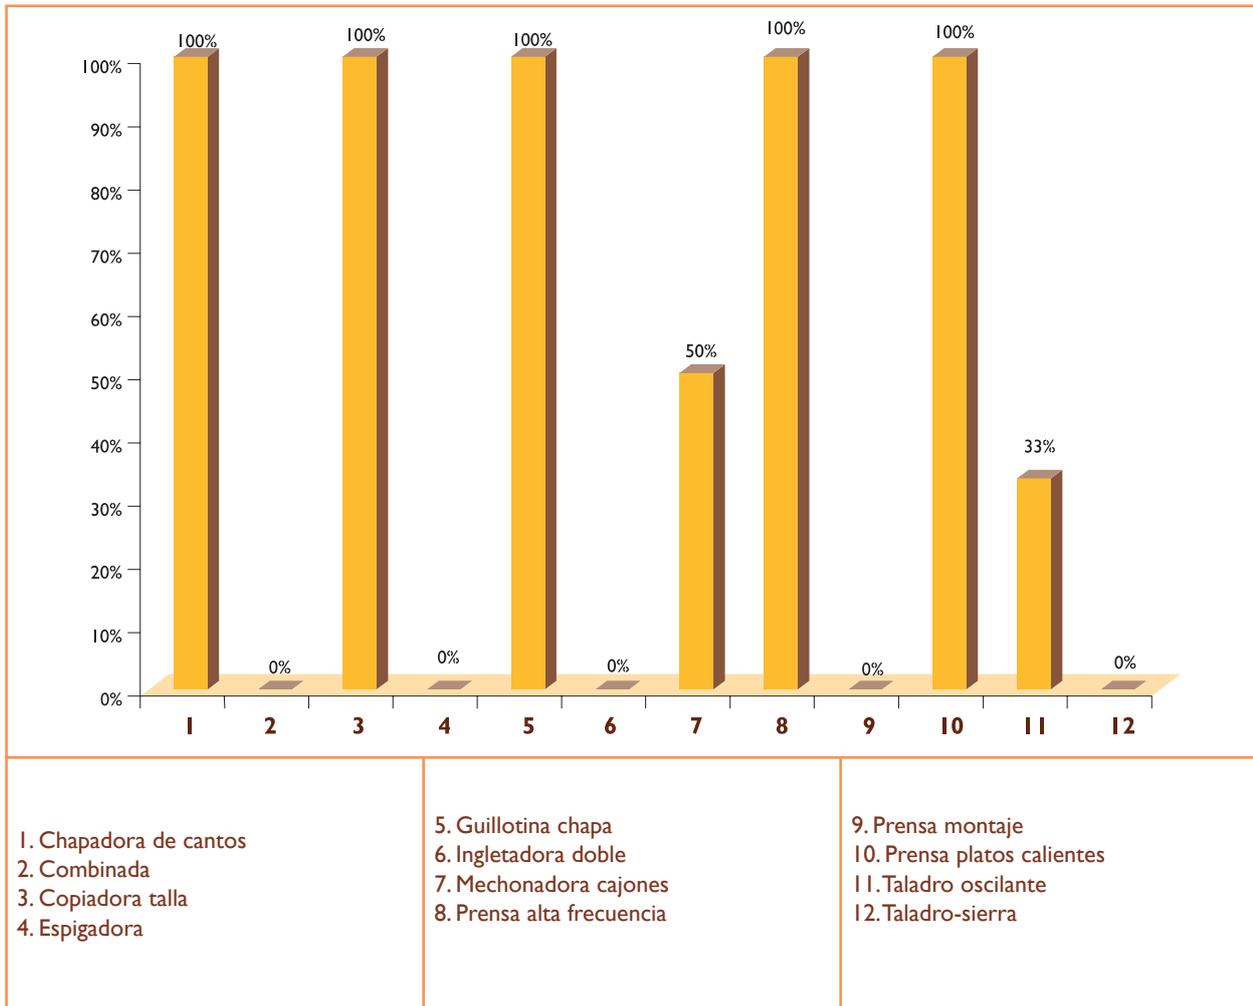
Este aspecto se refiere fundamentalmente a los riesgos derivados de la energía neumática o hidráulica, ya que todos los componentes hidráulicos/neumáticos deben estar protegidos (normalmente con una o varias válvulas limitadoras de presión) contra las presiones que excedan la presión máxima de trabajo del sistema o de cualquier parte del mismo. Por ello este aspecto no se aplica a todos los equipos de trabajo (como vemos en la gráfica).

Con el fin de poder comprobar el cumplimiento de los equipos se ha observado el estado de las mangueras flexibles, las uniones y sujeciones, longitud de las mismas... En cinco de los casos se cumple en un 100% y en otros cinco no se cumple en absoluto. Para la mechonadora de cajones vemos que un 50% de los casos se cumple y para la prensa de platos calientes en un tercio de los equipos analizados.

El 47% de los equipos analizados dispone de medios de protección adecuados frente a un posible **estallido o rotura** de los elementos a presión, aunque ha de tenerse en cuenta que este aspecto no es aplicable a todos los equipos, ya que se refiere fundamentalmente a los riesgos derivados de la energía neumática o hidráulica.

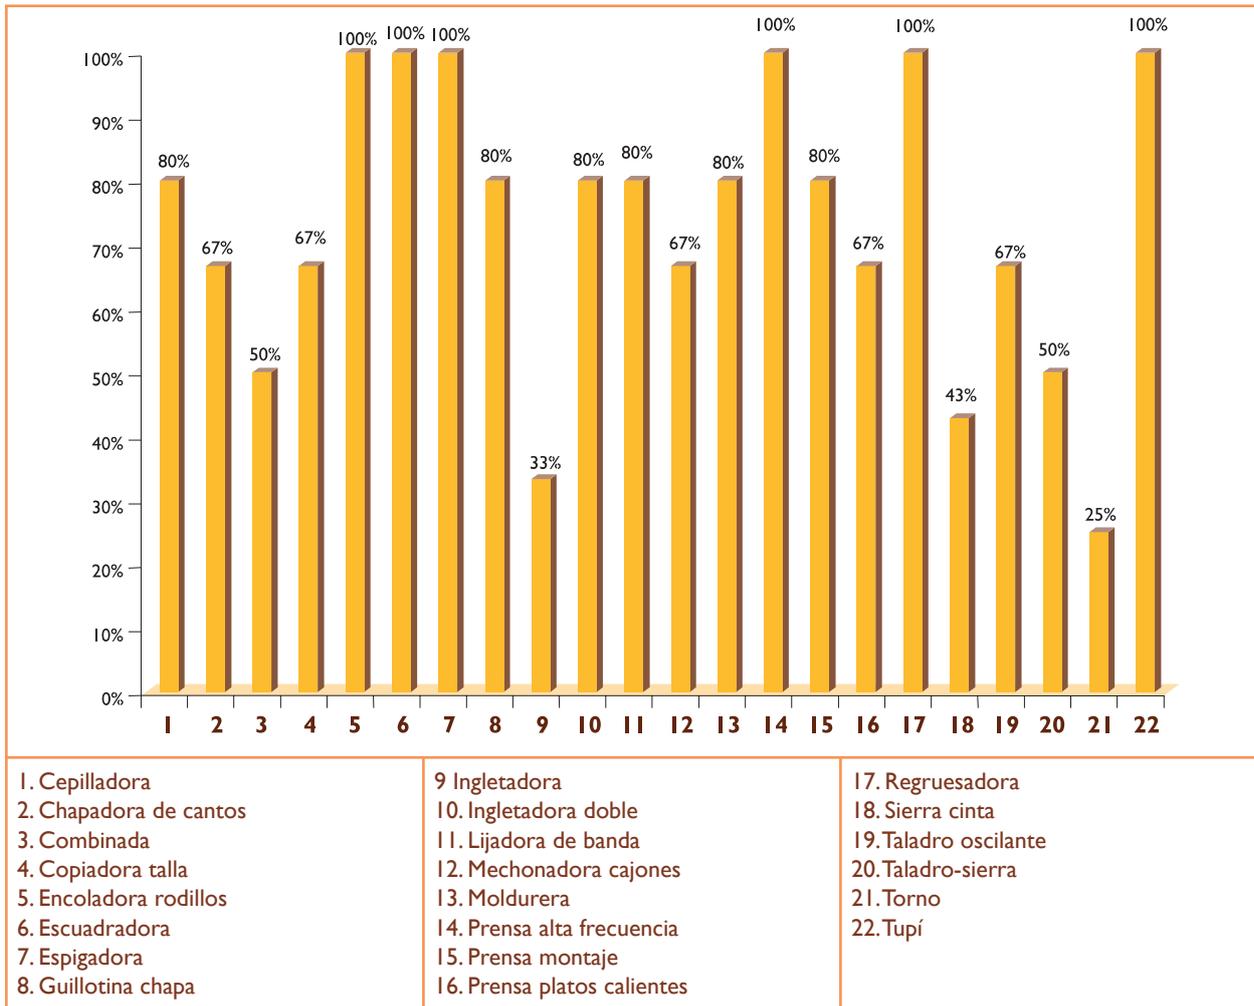
## 8 Iluminación

Este es uno de los aspectos más cuidados en los equipos de trabajo, encontrándose casi todos ellos por encima del 50% de cumplimiento y existiendo tan sólo tres equipos para los cuales la puntuación se encuentra por debajo: la ingletadora (con un 33%), la sierra de cinta (con un 43%), y el torno (25%). Durante el análisis se ha observado que estos tres equipos necesitarían una mayor iluminación, bien por el tipo de trabajo para el que se utilizan (torno), en el caso de trabajos de alta exigencia visual, o bien porque no se dispone del nivel de iluminación necesario para desarrollar trabajos de exigencia visual media, en los restantes casos.

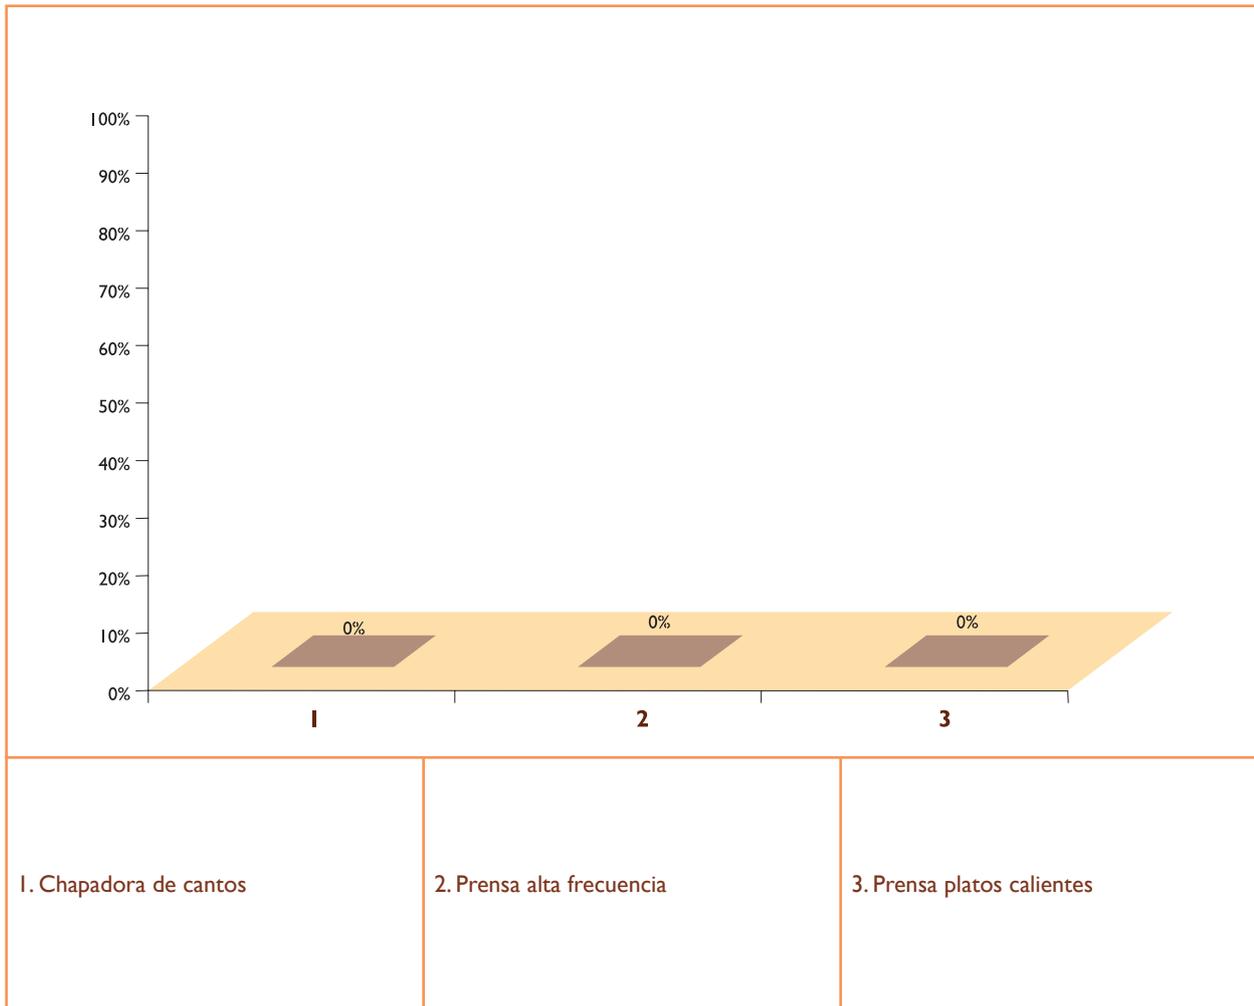
Este criterio tan solo se aplica a tres de los equipos analizados: la chapadora de cantos, la prensa de alta frecuencia y la prensa de platos calientes, pero todas ellas incumplen este aspecto y no pasan del 0%, ya que no se encuentran protegidas para evitar que los trabajadores entren en contacto con ellas y se produzcan quemaduras. Asimismo la chapadora de cantos dispone de un depósito que se encuentra a altas temperaturas y se ha observado que el equipo se pone en funcionamiento mientras se procede a la operación de carga del depósito.

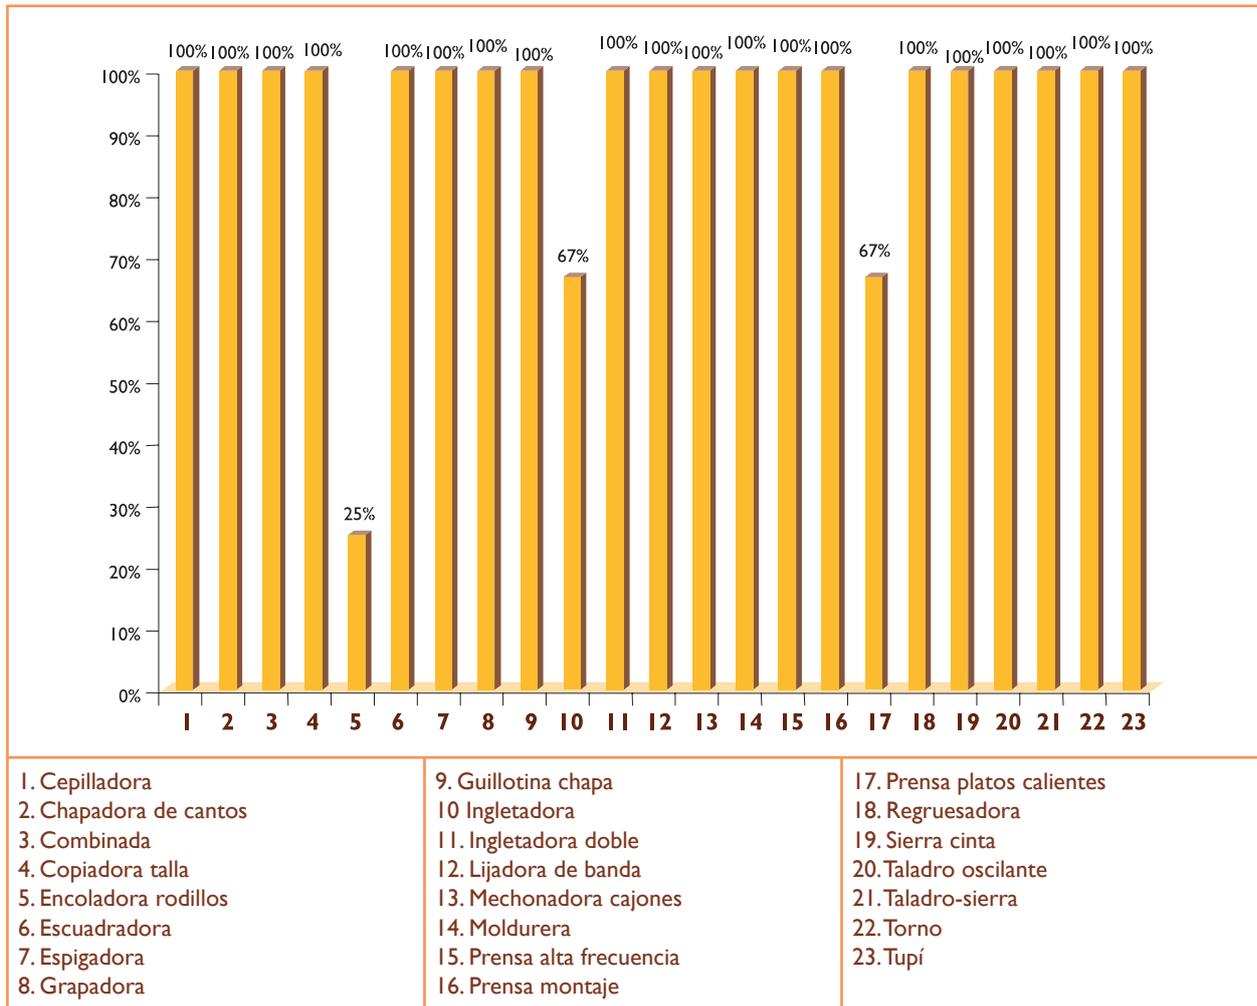
## 10 Dispositivos de separación de fuentes de energía

Este aspecto es aplicable a todos los equipos de trabajo, ya que incluye las fuentes de energía eléctrica, hidráulica y neumática. Se observa que la mayor parte de los equipos cuenta con un dispositivo claramente identificable que permite desconectar o separar la fuente de energía, pero algunos de estos equipos no tienen dispositivos de este tipo, o bien no está claramente identificable, como es el caso de la encoladora de rodillos, la ingletadora y la prensa de platos calientes.

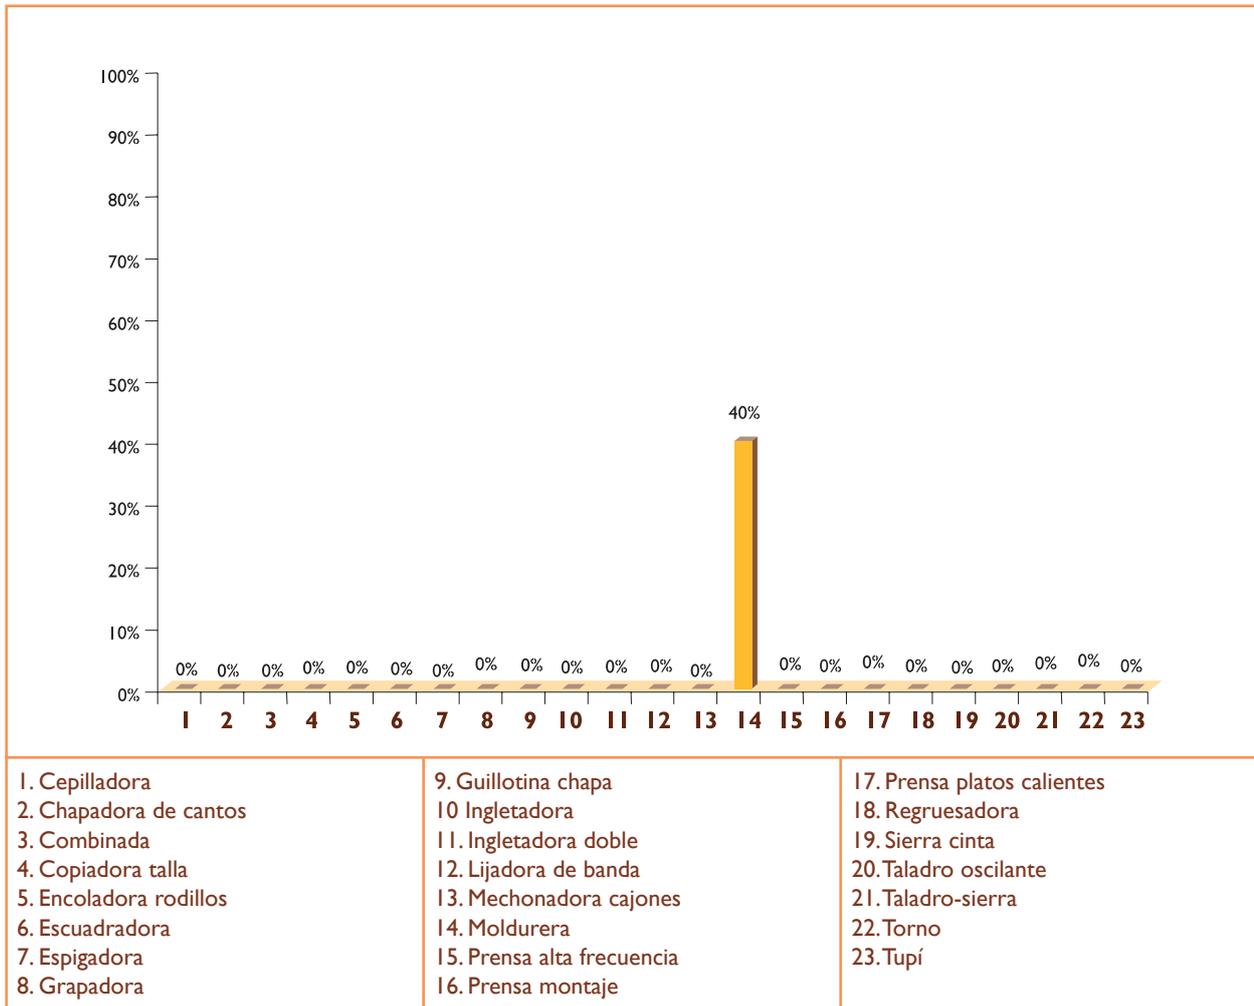
## 11 Señalización

Este aspecto engloba la señalización de los riesgos tanto de la propia máquina como de los equipos de protección individual que se deben utilizar y las condiciones límite de utilización; y si bien muchos de los equipos tienen señalizados algunos de los equipos de protección individual que se deben utilizar (no todos), en muy pocas ocasiones se señalizan los riesgos del propio equipo. Por ello es uno de los aspectos que arroja peores resultados, ya que tan sólo un equipo (moldurera) lo cumple en un 40%.

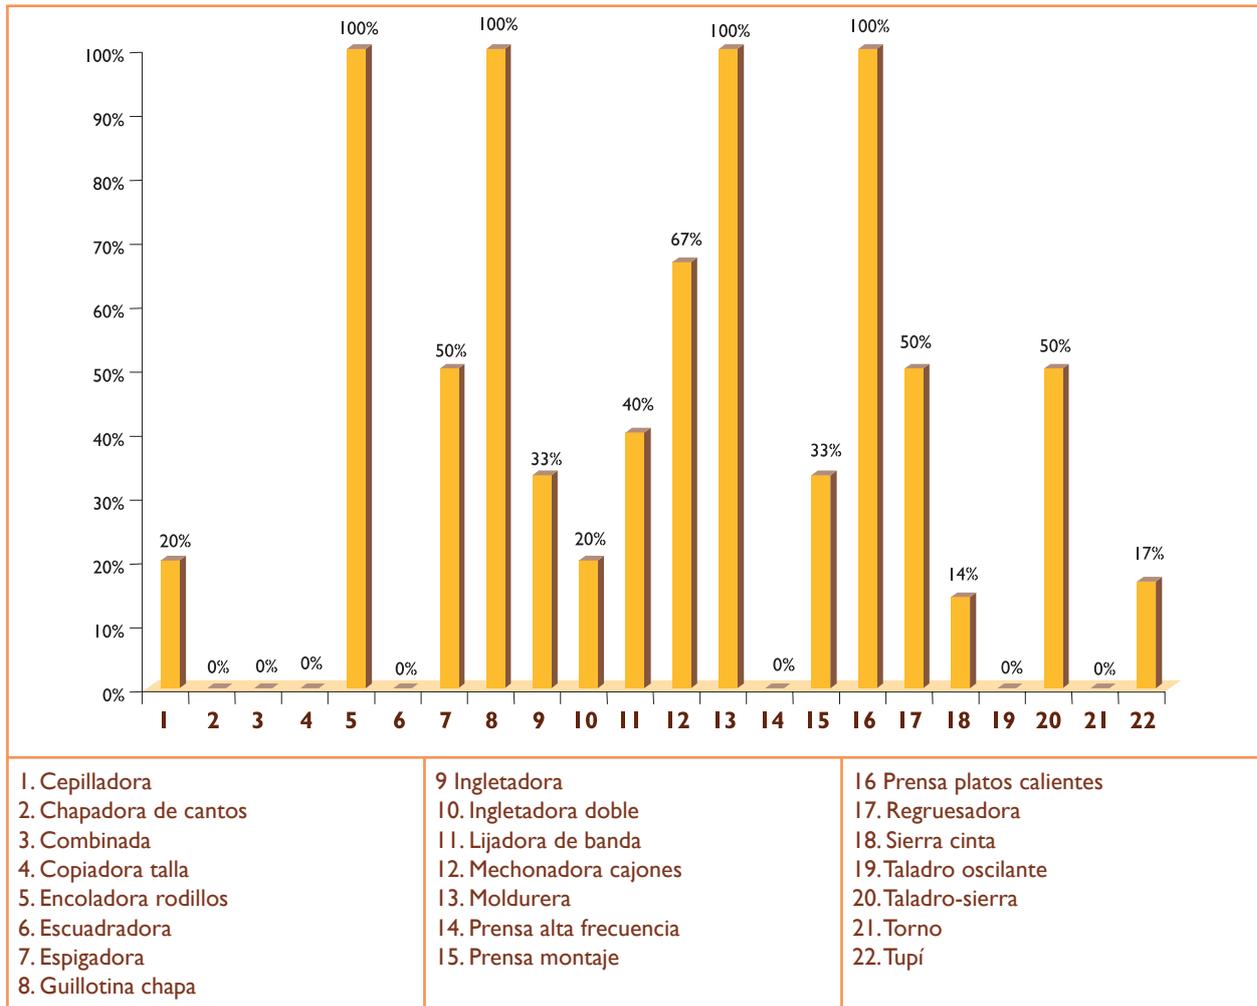
## 12 Incendio y explosión

En la gráfica adjunta se puede observar que algunos equipos alcanzan un 100% y otros no pasan del 0%, existiendo algunos que obtienen una puntuación intermedia, que oscila entre el 14% de cumplimiento y el 67%. En la mayoría de los casos se ha observado una gran suciedad, acumulación de polvo y serrín alrededor de los equipos de trabajo y la inexistencia de extintores en las proximidades de las máquinas o en lugares de fácil acceso, lo que por un lado facilita la propagación de las llamas y aumenta la posibilidad de incendio, y por otro imposibilita el poder apagarlo en caso de que se produzca.

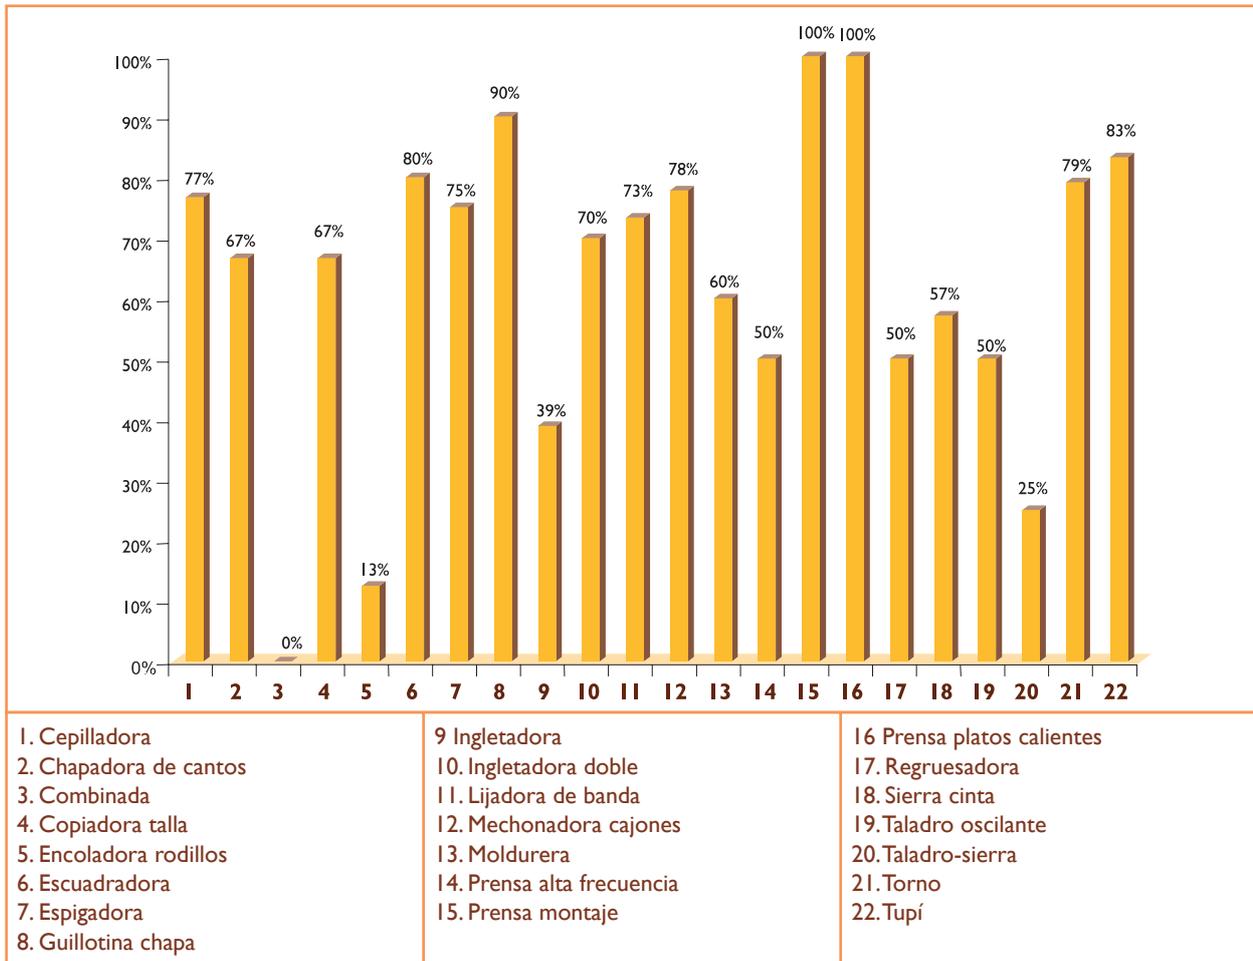
## 13 Riesgos eléctricos

La mitad de las máquinas analizadas supera el 70% de cumplimiento en relación con el riesgo eléctrico, lo que significa que una gran parte de los equipos analizados se encuentra en condiciones aceptables desde el punto de vista eléctrico: están todos los enchufes, conexiones, cables, instalaciones eléctricas... en buenas condiciones, el equipo está protegido contra contactos eléctricos directos e indirectos, están puestas a tierra las masas en combinación de interruptores diferenciales de sensibilidad adecuada y las partes eléctricas del equipo cumplen la normativa específica correspondiente.

No obstante vemos que cuatro de las máquinas se encuentran en un valor intermedio, entorno al 50%: la prensa de alta frecuencia, la regruesadora, la sierra de cinta y el taladro oscilante. En las prensas de alta frecuencia y los taladros oscilantes analizados la principal anomalía detectada ha sido que los enchufes, conexiones o cables no se encontraban en buenas condiciones.

Las principales anomalías detectadas en la ingletadora (39%) son que los cables y conexiones suelen encontrarse deteriorados y en mal estado y que no disponen de protección contra contactos eléctricos directos e indirectos.

Y para finalizar este apartado comentaremos los resultados obtenidos por el taladro-sierra (25%). Este equipo suele ser un “equipo marginado”, es decir, es un equipo al que no se le presta especial atención y se descuida porque suelen emplearse otros equipos para realizar el mismo trabajo; por tanto no se suelen encontrar en muy buenas condiciones, y suelen incumplir la mayoría de los requisitos.

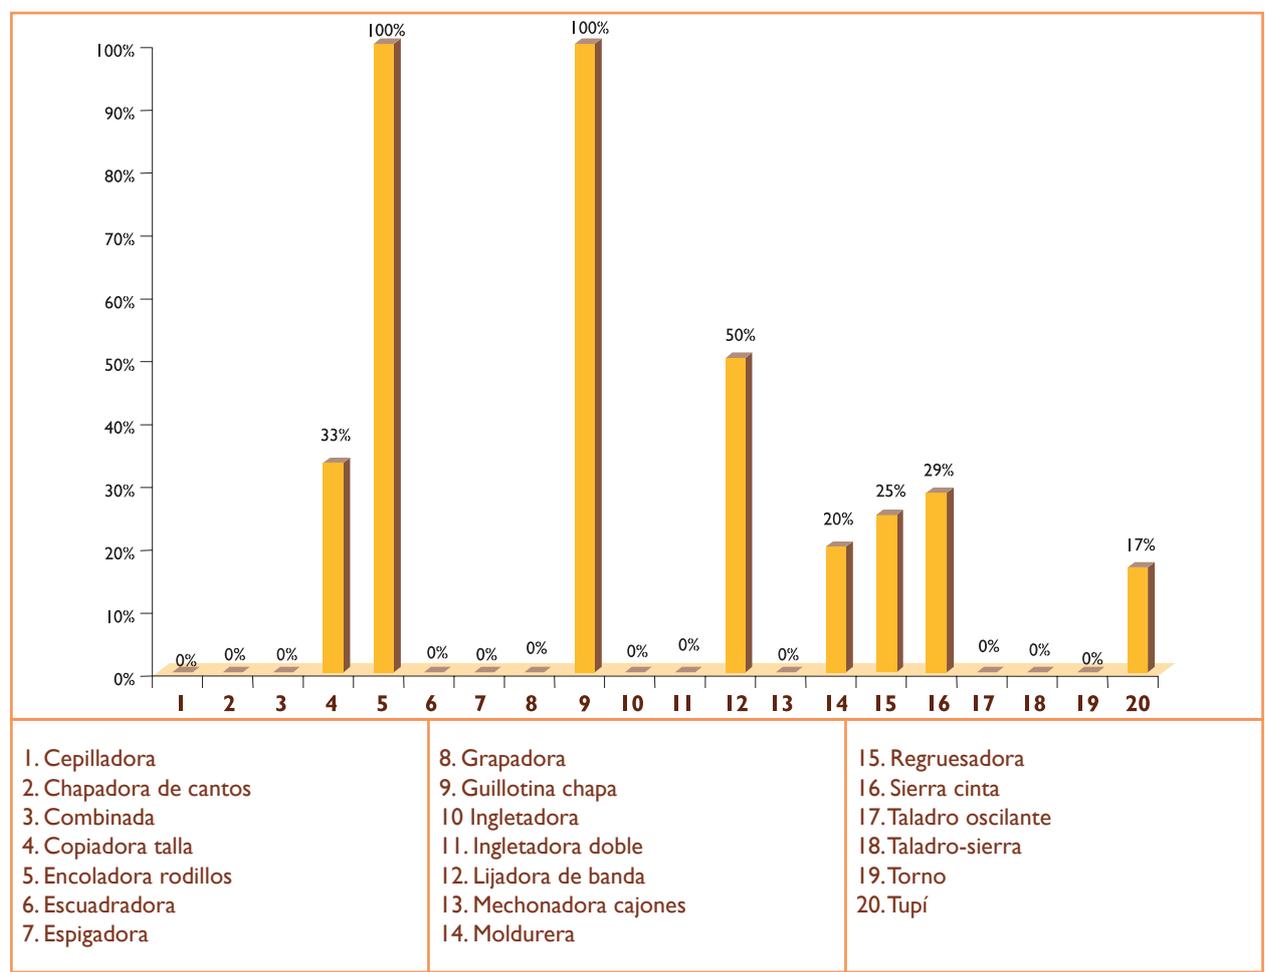
## 14 Ruido, vibraciones y radiaciones

Este aspecto es uno de los que peor puntuación obtiene, ya que sólo alcanza un nivel de cumplimiento del 26%. Esto es debido a que la mayoría de equipos no dispone de medios para limitar la generación, propagación o efectos del ruido y las vibraciones, y por tanto las puntuaciones obtenidas son muy bajas, encontrándose el 90% de los equipos por debajo del 50% de cumplimiento, e incluso el 80% por debajo del 30% de cumplimiento, teniendo doce de los equipos la puntuación mínima (0%).

Aun así, dos de los equipos de trabajo analizados (la encoladora de rodillos y la guillotina de chapa) cumplen en un 100%: en ambos equipos tanto el ruido como las vibraciones generadas son mínimas y para amortiguar el efecto de estas últimas se disponía de los elementos precisos.
