**Resultados del estudio  
de campo en el sector de  
transformados de madera**

# Resultados del estudio de campo del sector de transformados de madera

El Cuestionario Segur-Mad, Parte I, y la Guía Segur-Mad, Parte I, fueron el punto de partida del grupo de trabajo que ha elaborado este estudio que analiza la situación del sector de la madera y el mueble en la Comunidad Valenciana.

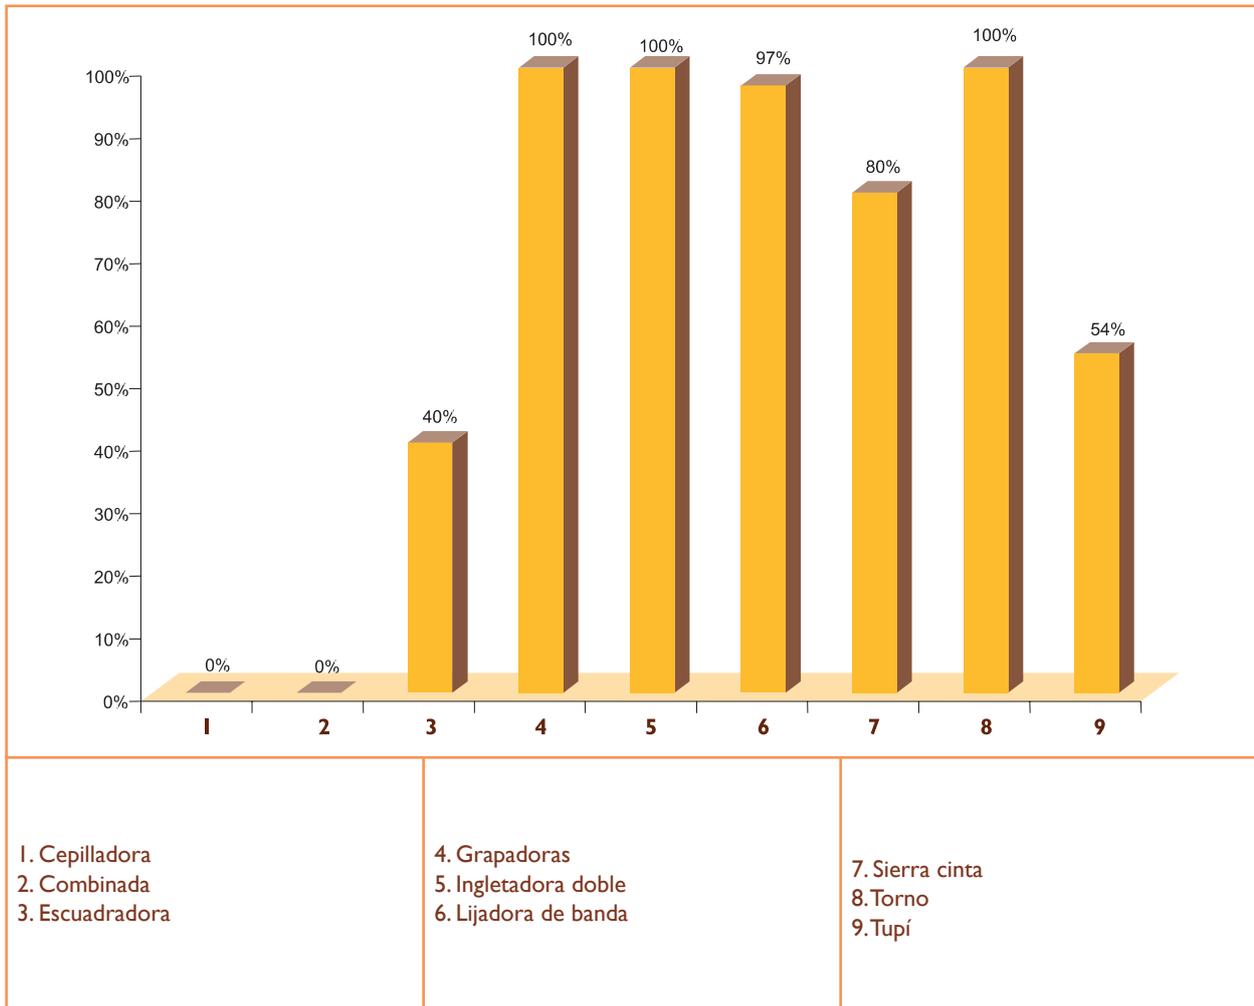
## 15 Herramientas manuales / plantillas / empujadores

No en todos los equipos analizados el avance de la pieza se realiza de manera manual, por lo que este aspecto solo es de aplicación a nueve equipos de trabajo.

En la cepilladora y en la combinada no se ha observado que se usen empujadores o plantillas para la alimentación de piezas, porque ni siquiera existen; de ahí que el grado de cumplimiento sea del 0%.

La tupí cumple en un 54%, porque, como el caso anterior, parte de los equipos analizados disponían de empujadores o plantillas y otra parte no. Es de destacar que en alguno de los equipos analizados que contaban con empujadores o plantillas éstos no eran correctos, ya que no estaban construidos con elementos resistentes, sus dimensiones no eran las adecuadas, tenían bordes agudos y superficies resbaladizas.

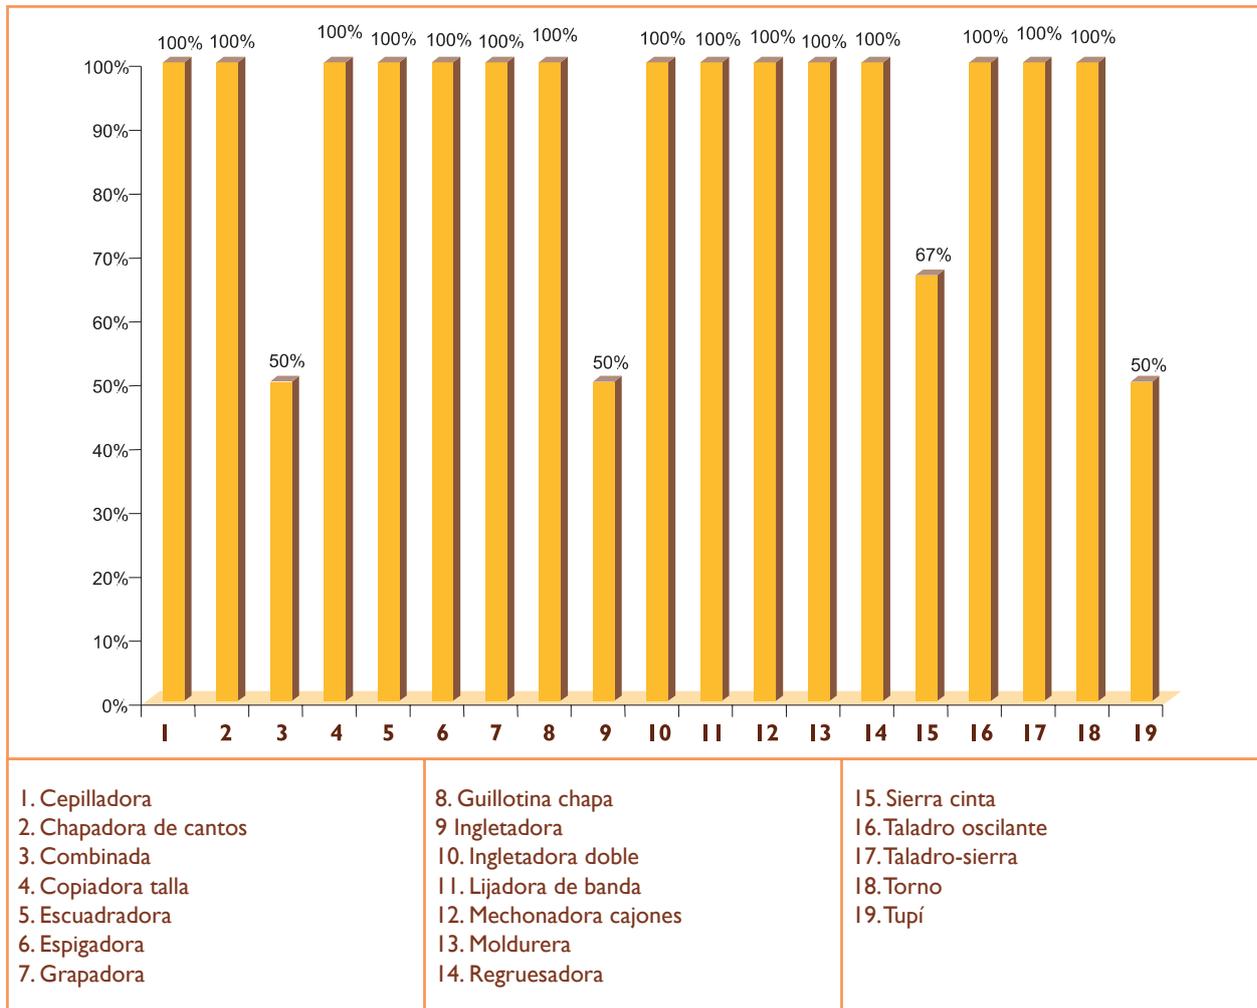
## 16 Rotura y proyección de la herramienta de trabajo

La gran mayoría de los equipos dispone de una herramienta de trabajo realizada con materiales de buena calidad y sin defectos, y es adecuada al trabajo a realizar, excepto en la combinada, la ingletadora y la sierra de cinta (muchas veces la cinta se une de forma incorrecta, se hacen reparaciones de la misma sin tener en cuenta que pueden llevar a rotura fácilmente). Hay que destacar el caso de la tupí, ya que en muchas ocasiones se utilizan hierros en la herramienta.

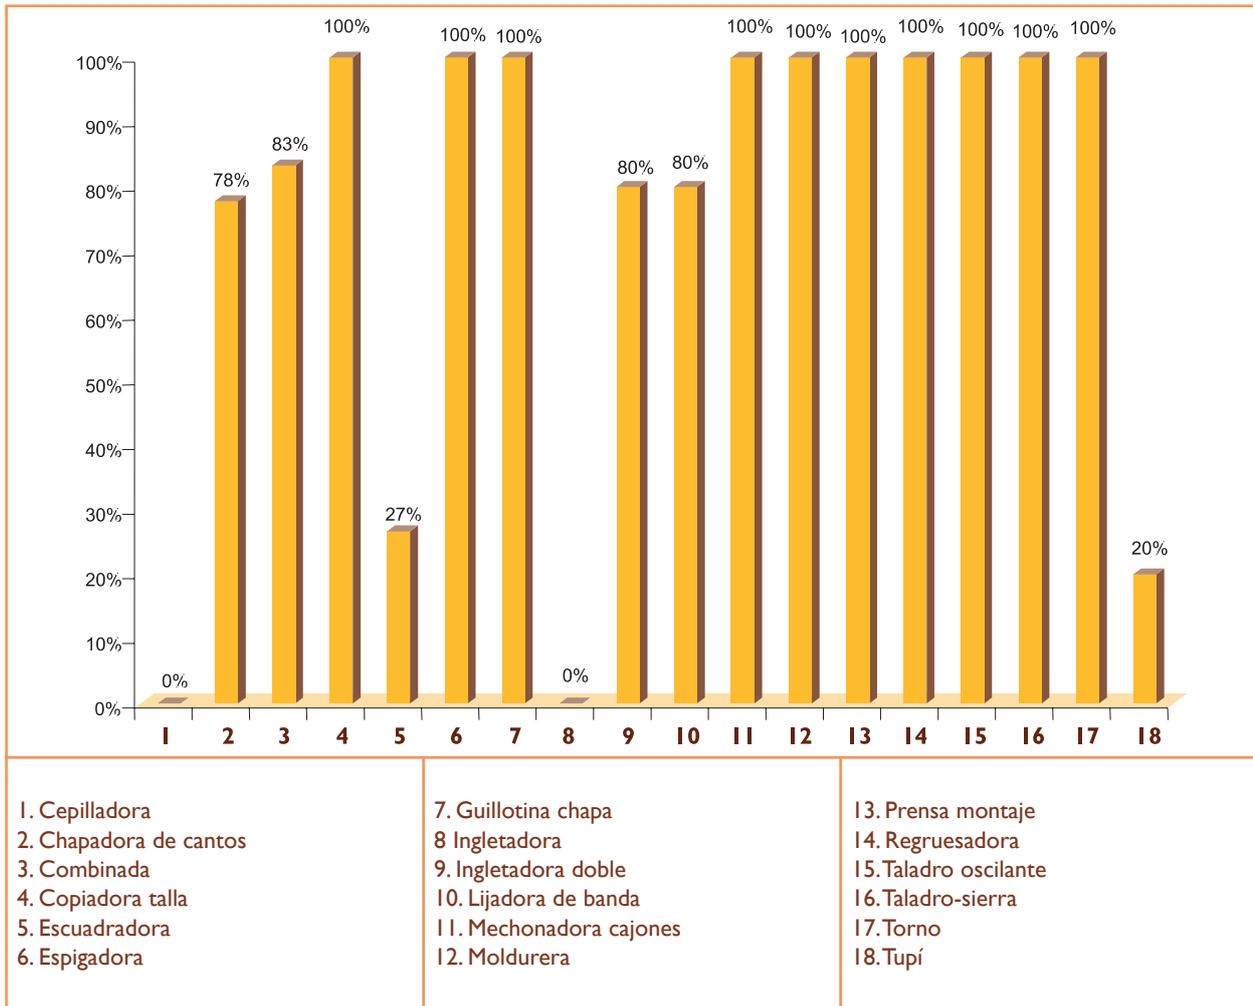
## 17 Retroceso y proyección de la madera

El 78% de los equipos tiene un nivel de cumplimiento superior al 80%, ya que la mayor parte de los equipos analizados dispone de prensos para sujetar adecuadamente las piezas con el fin de evitar retrocesos o proyección de las mismas. No obstante, el otro 22% de los equipos analizados obtiene una puntuación por debajo del 27% (cepilladora, escuadradora, ingletadora y tupí), lo que significa: por un lado, que no tienen prensos adecuados para sujetar las piezas y evitar su proyección, no permitiendo que las manos se encuentren alejadas del punto de operación en todo momento, y, por otro, que no disponen de un sistema antirretroceso de la madera, que suele consistir en lengüetas oscilantes orientadas de modo que permiten el paso de la madera que se alimenta.

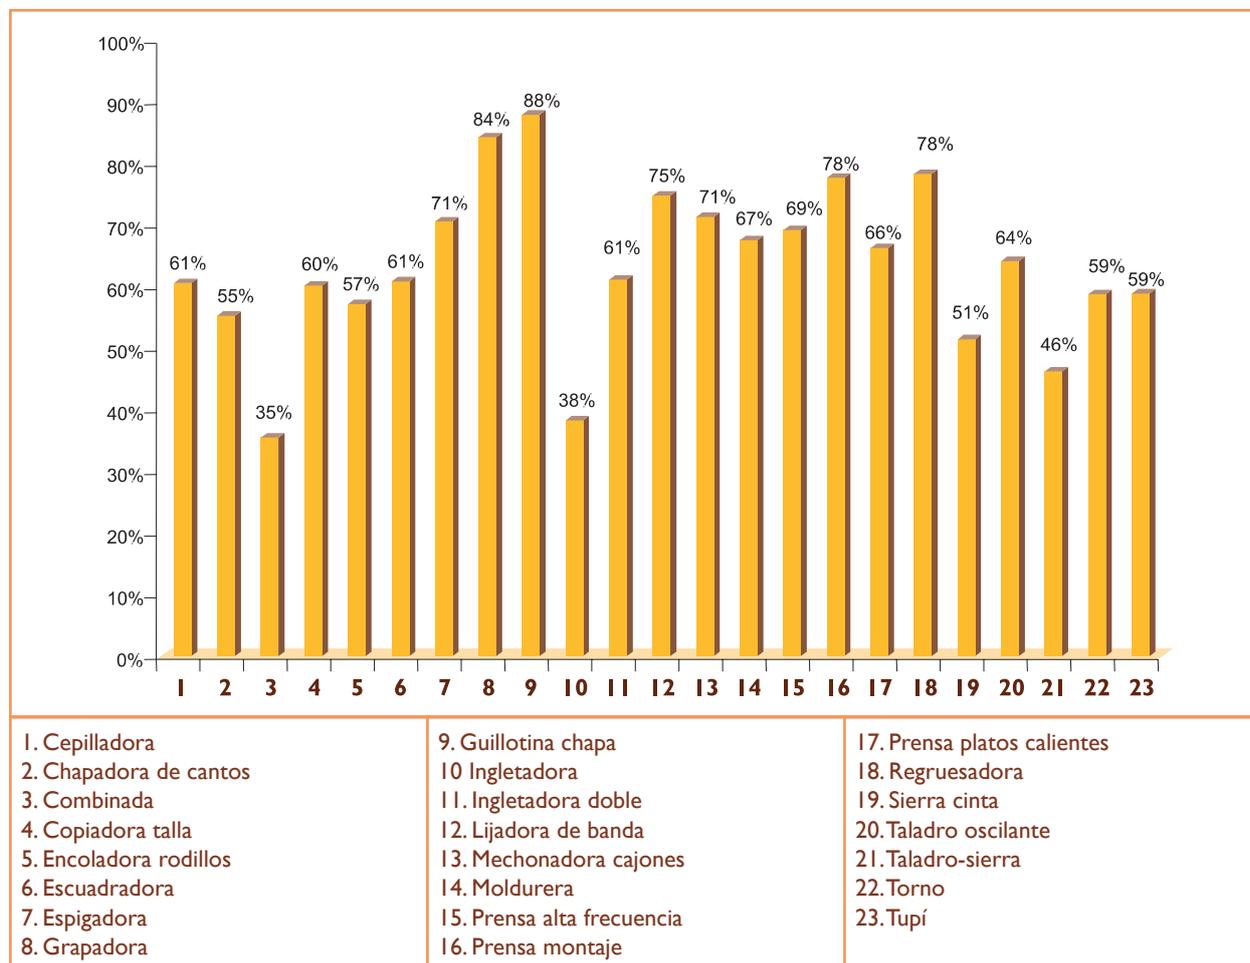
En este apartado se presenta una primera gráfica general que refleja el grado de cumplimiento de cada uno de los equipos de trabajo analizados para la totalidad de los riesgos existentes:

Los equipos de trabajo con menor cumplimiento son la combinada y la ingletadora, ambas alrededor de un 35%. Ninguno de los equipos obtiene una puntuación por debajo de este valor. Por tanto, aunque todavía quedan muchos aspectos por mejorar, es cierto que otros muchos se encuentran en bastante buena situación.

El 40% de los equipos analizados se encuentra en un nivel de cumplimiento que oscila entre el 50-60%, cumpliendo simplemente la mitad de los requisitos exigidos por el Real Decreto 1215/1997.

Asimismo aparecen equipos que obtienen puntuaciones superiores al 70%, alcanzando incluso el valor del 88% en el caso de la guillotina de chapa, que es la máquina que mayor grado de cumplimiento obtiene, y que por tanto es, en general, la mejor adecuada al Real Decreto 1215/1997. Debemos resaltar que ninguno de los equipos supera la puntuación del 88%, con lo que todos ellos tienen alguna deficiencia por subsanar para cumplir todos los requisitos exigidos.

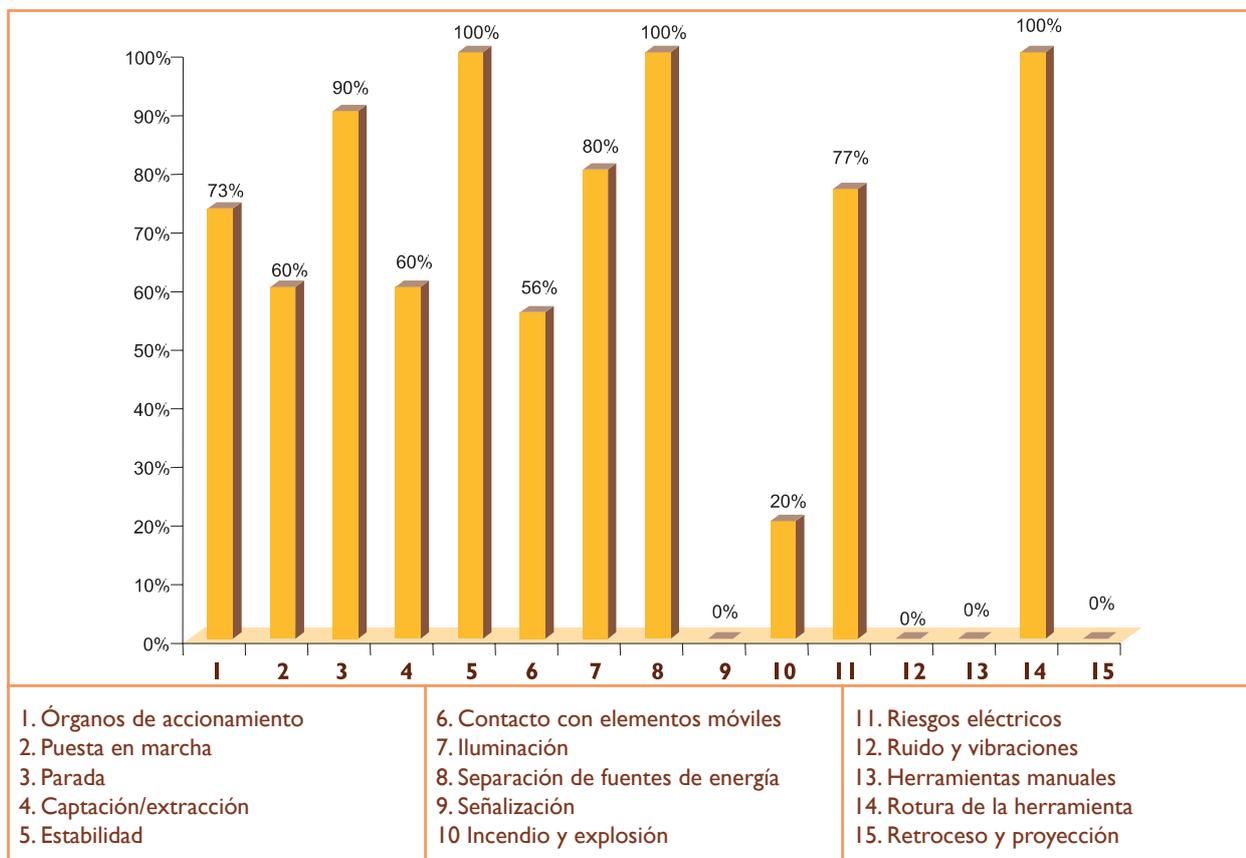
# 1 Cepilladora

Dos de los aspectos no son de aplicación en este equipo de trabajo: estallido o rotura de elementos neumáticos o a presión y partes del equipo con altas temperaturas.

Mientras que la cepilladora obtiene una puntuación general bastante intermedia (61% de cumplimiento), en algunos aspectos esta máquina se encuentra muy bien, obteniendo el máximo grado de cumplimiento (100%):

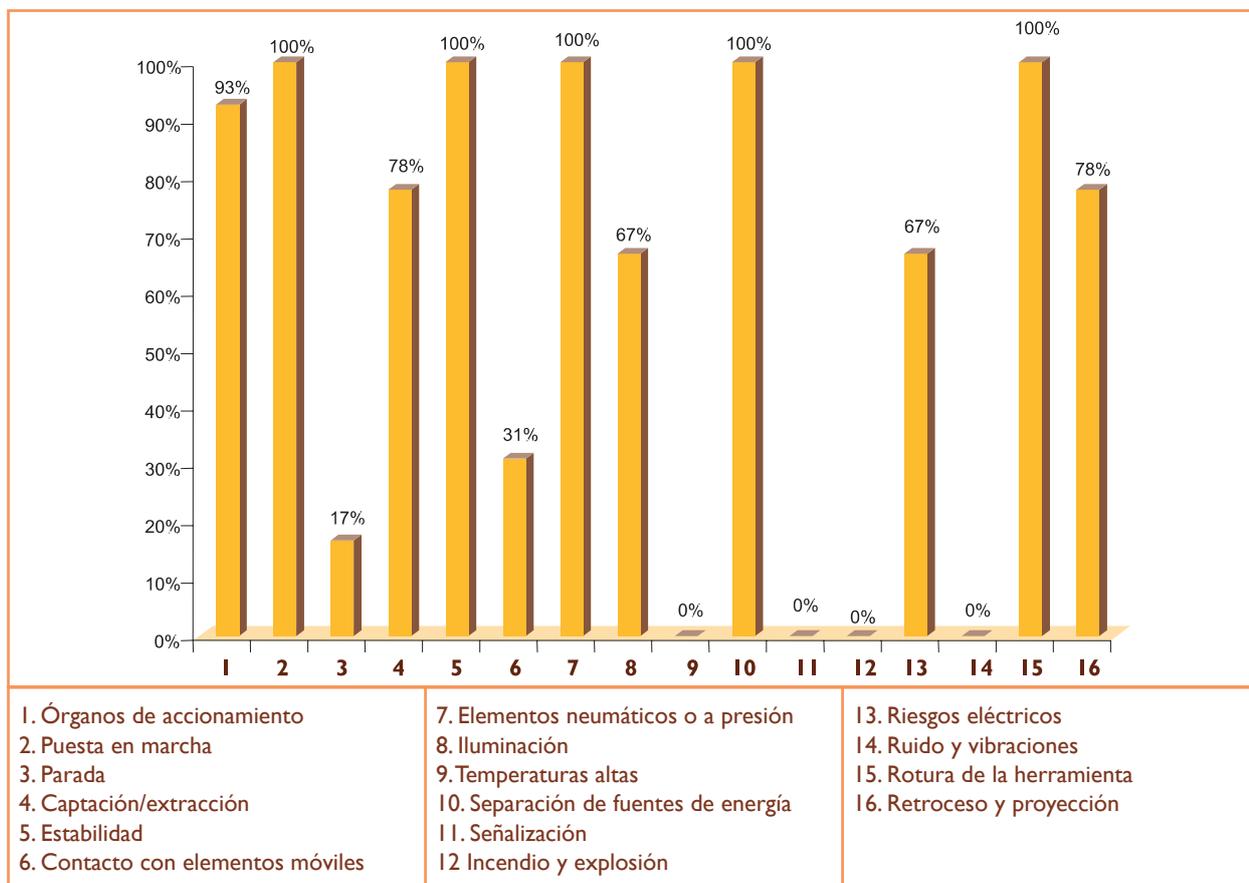
## 2 Chapadora de cantos

En la chapadora de cantos únicamente existe un aspecto que no es de aplicación: se trata del uso de herramientas manuales, plantillas o empujadores.

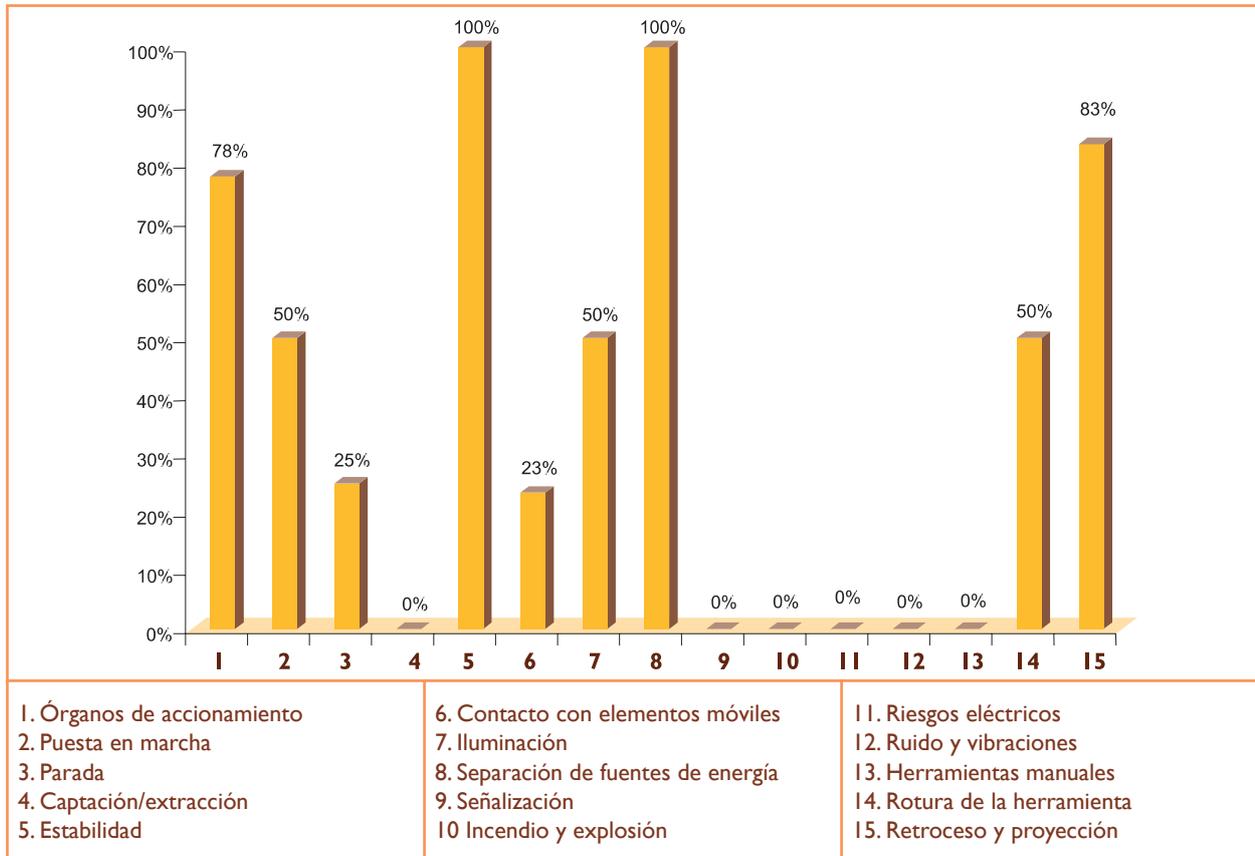
### 3 Combinada / universal

Esta máquina es la que peor se encuentra en general, ya que tan sólo obtiene un 35% de cumplimiento. Solo en dos aspectos obtienen la máxima puntuación, estabilidad y separación de fuentes de energía, pero, por el contrario, otros seis no cumplen con lo exigido en el Real Decreto 1215/1997:

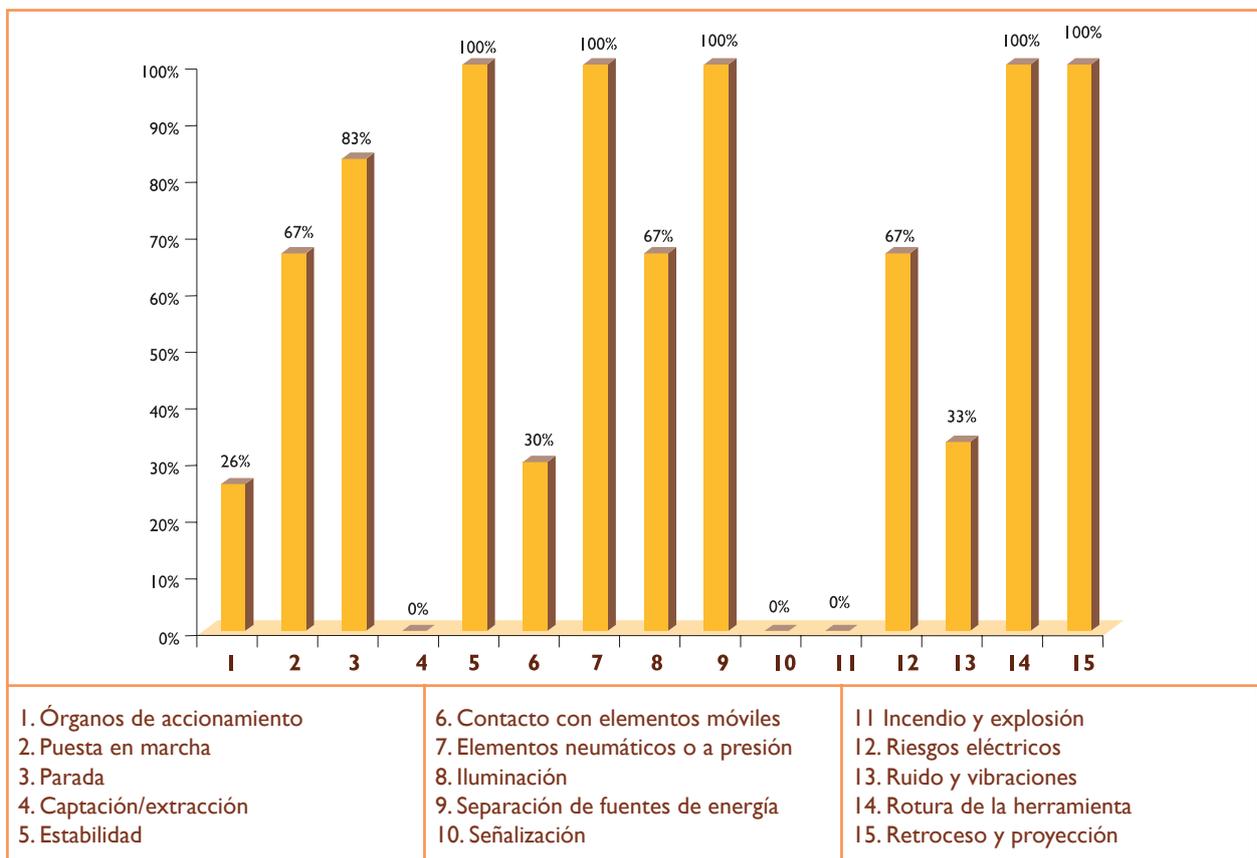
## 4 Copiadora de talla

La copiadora de talla no dispone de partes a altas temperaturas ni de avance manual de la pieza; por tanto, los aspectos de contacto con partes del equipo a alta temperatura y existencia de herramientas manuales/plantillas/empujadores no se aplican.

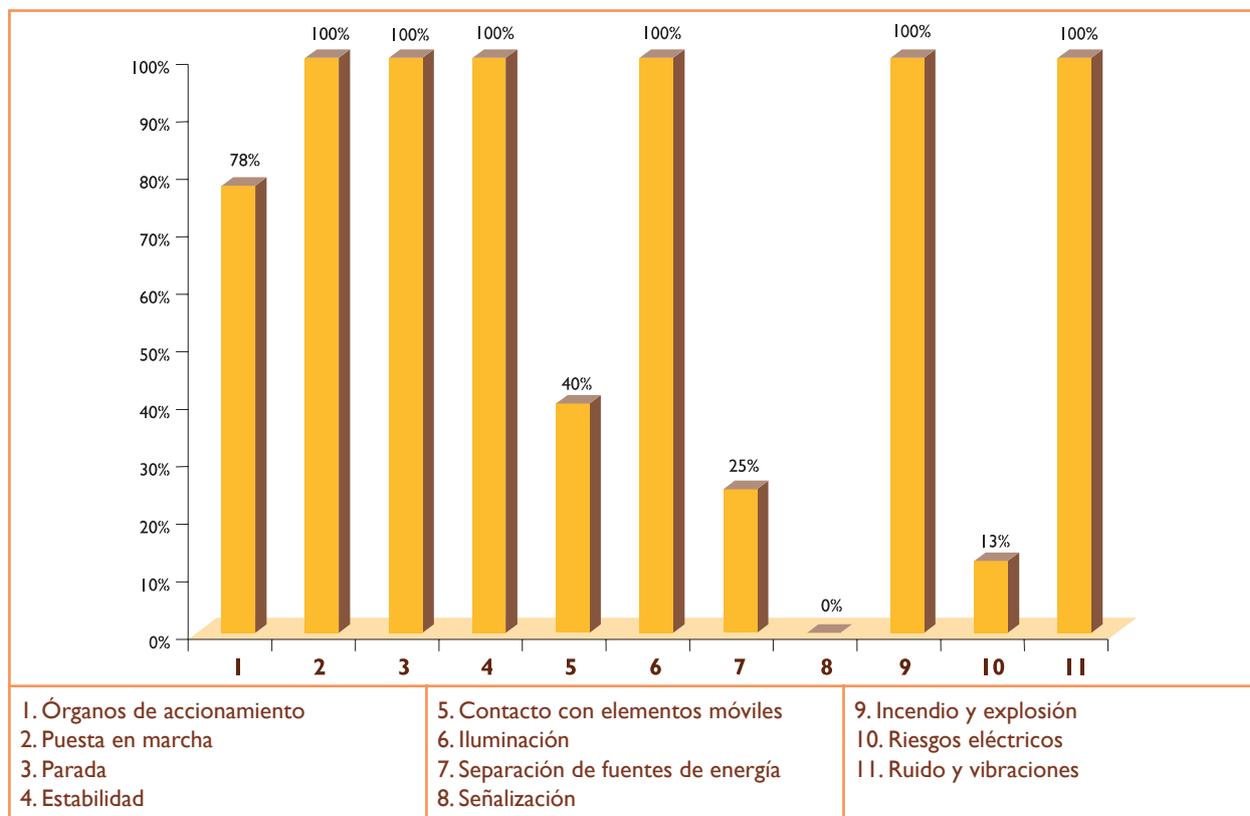
## 5 Encoladora de rodillos

Seis son los aspectos no aplicables a este equipo de trabajo: dispositivos de captación/extracción (ya que los materiales empleados no son tóxicos), estallido o rotura de elementos neumáticos o a presión, partes del equipo a altas temperaturas (no dispone de este tipo de elementos o partes), empleo de herramientas manuales, rotura de la herramienta y retroceso y proyección de la madera. En este caso tan sólo uno de los aspectos obtiene la mínima puntuación, el de señalización, ya que no se dispone de ningún tipo de señalización y sería necesario señalar el uso obligatorio de guantes y de gafas para la preparación de la mezcla (ya que se pueden producir salpicaduras).

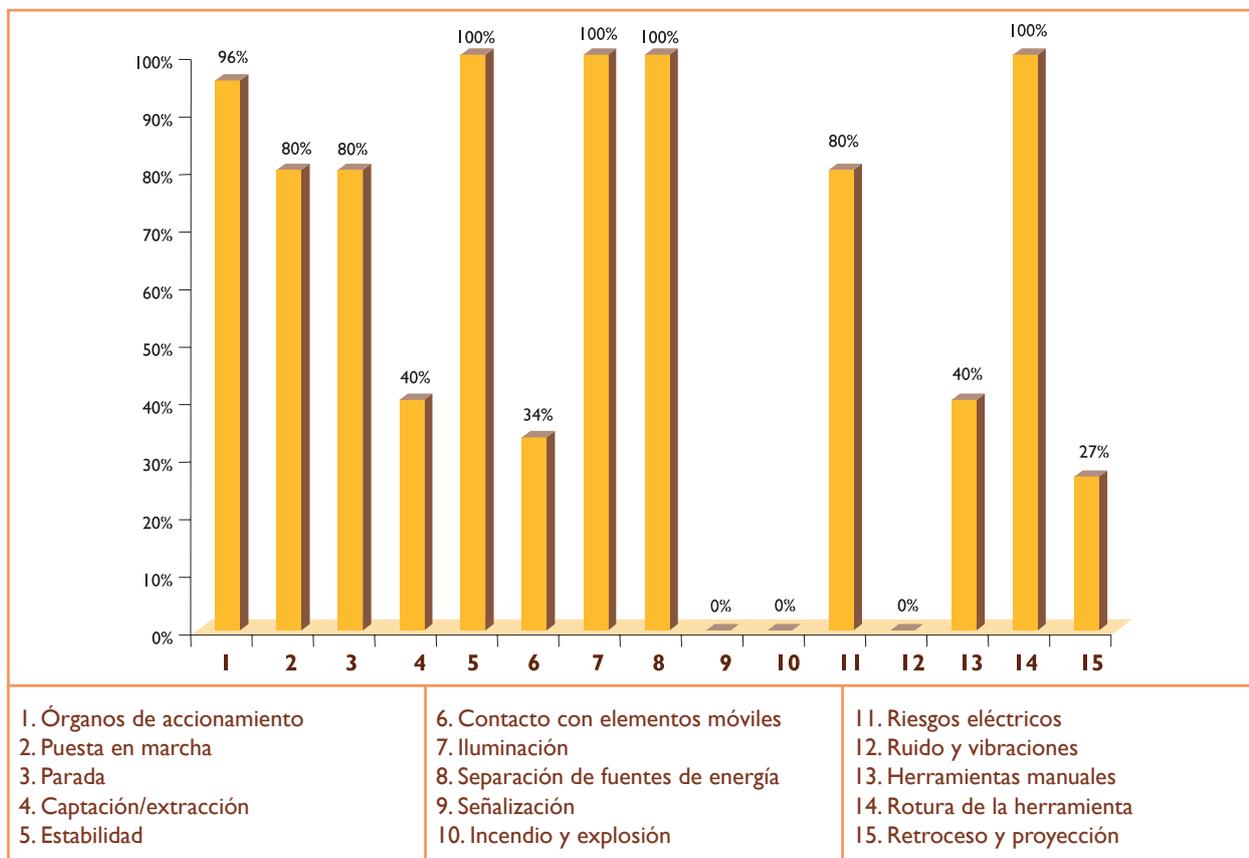
## 6 Escuadradora

Más de la mitad de los requisitos superan el 80% de grado de cumplimiento, por lo que la puntuación general se encuentra por encima del 60%. Cabe destacar que los apartados de señalización (simplemente se señala el riesgo eléctrico y el uso obligatorio de protección auditiva), incendio y explosión (ligado directamente con el de dispositivos de captación/extracción, que tan sólo se cumple en un 40%, debido a que los equipos existentes no son eficaces, y a que debería existir un dispositivo de extracción/captación en el propio resguardo de la sierra), y ruido y vibraciones (ligado directamente con el de contacto con elementos móviles) no cumplen los requisitos exigidos por el Real Decreto 1215/1977.

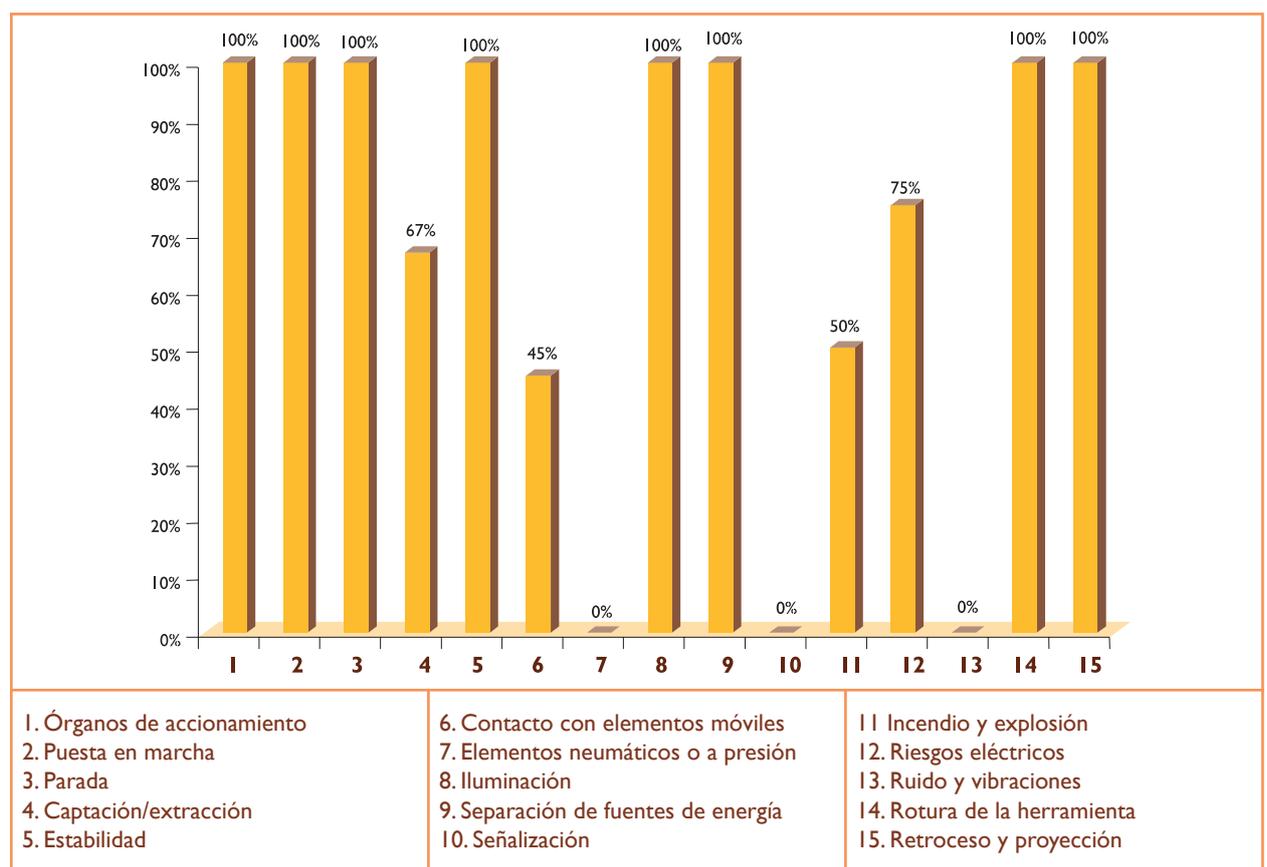
## 7 Espigadora

En este caso los criterios que no son aplicables son los de partes del equipo a altas temperaturas y existencia de herramientas manuales, plantillas o empujadores.

La puntuación general de este equipo de trabajo es bastante buena, ya que su cumplimiento es del 71%, debido a que más de la mitad de los aspectos obtienen la puntuación máxima:

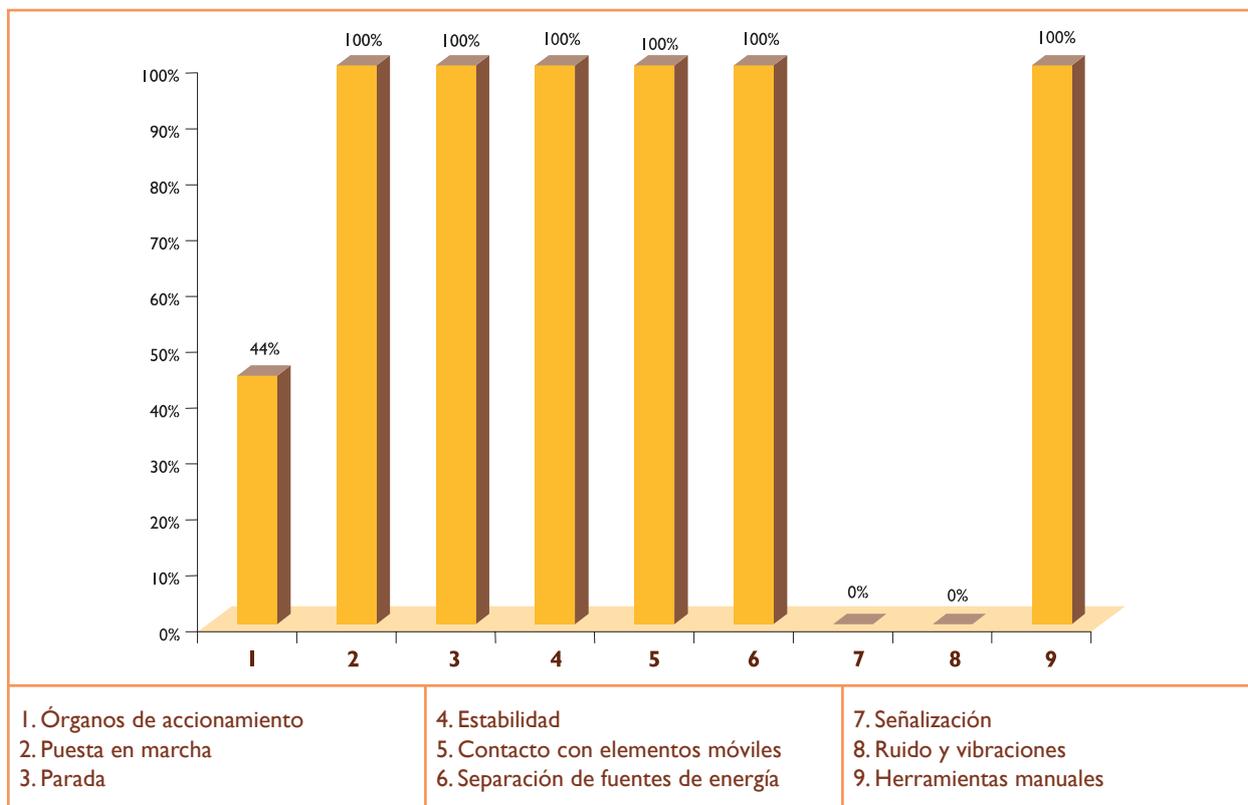
## 8 Grapadoras / clavadoras neumáticas

Debido a que las grapadoras/clavadoras neumáticas son equipos de trabajo portátiles, tan sólo se aplican el 53% de los requisitos. Debemos señalar que éste es el segundo equipo de trabajo que mejor puntuación general obtiene, con un 84% de grado de cumplimiento, debido a que gran parte de los requisitos se cumplen en un 100%. Los únicos requisitos que se incumplen son:

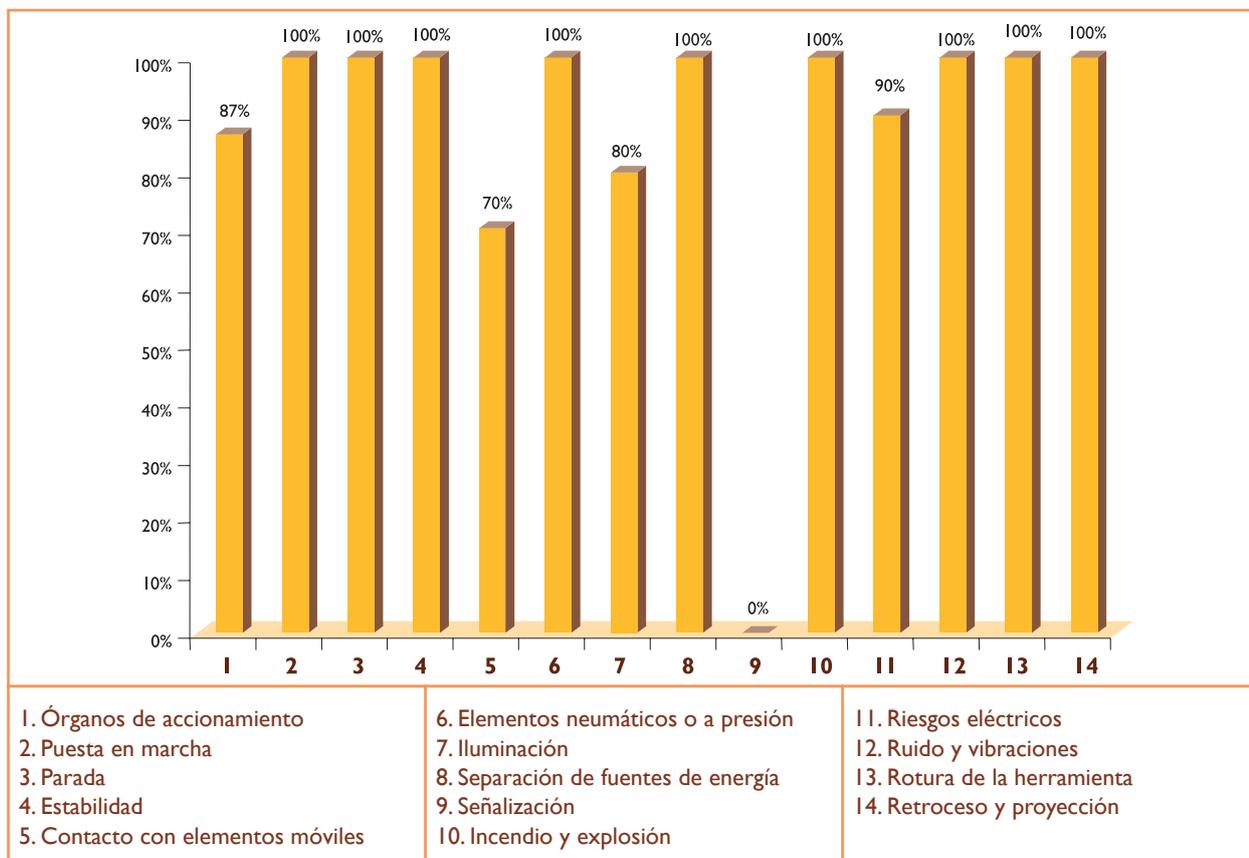
## 9 Guillotina de chapa

La guillotina de chapa es el equipo que mejor se encuentra en general, ya que obtiene un 88% de cumplimiento, destacando que en este caso se cumplen casi todos los aspectos y, excepto el de señalización, todos superan el 70% de nivel de cumplimiento.

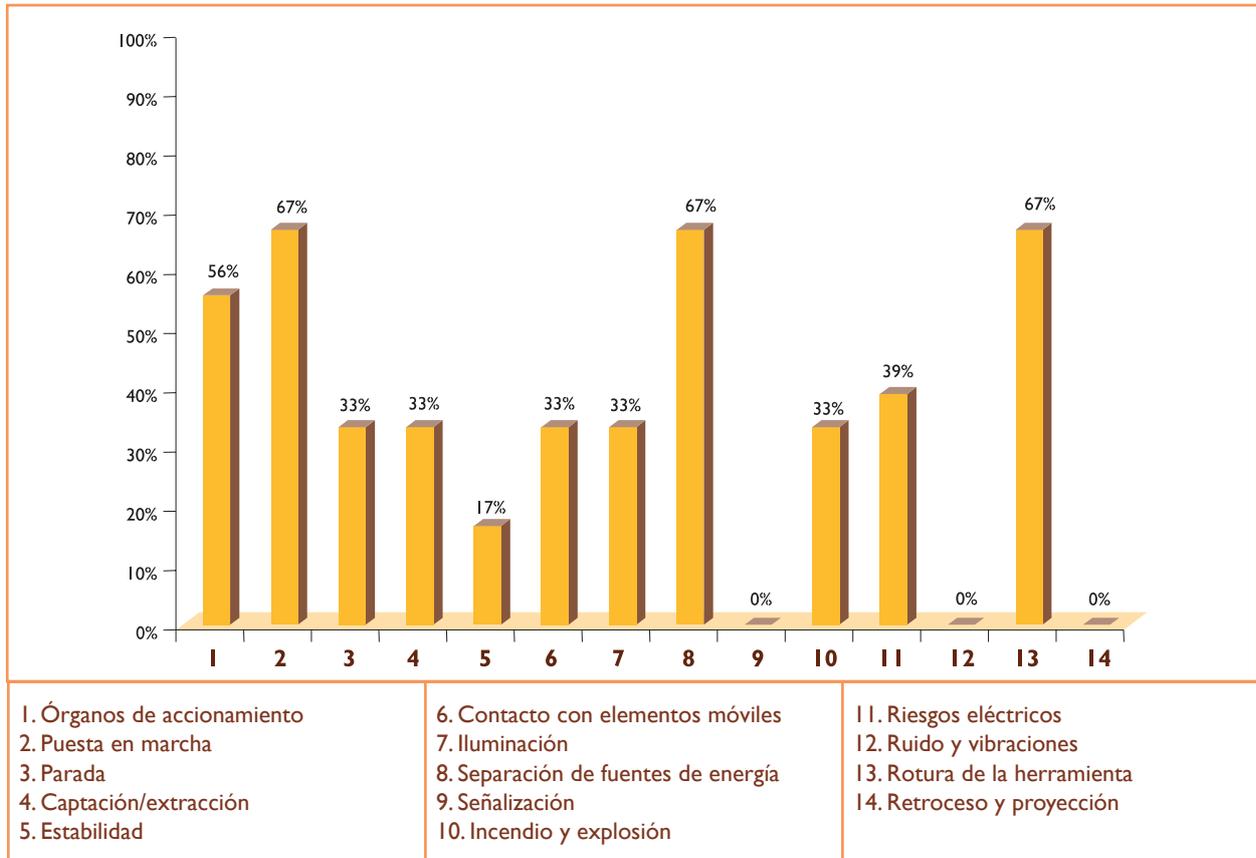
## 10 Ingletadora

La ingletadora es el equipo que peor adecuado se encuentra al Real Decreto 1215/1997. Hasta el momento es el único equipo que no obtiene una puntuación máxima en ninguno de sus apartados, y solo cuatro de los criterios superan la puntuación media del 50%:

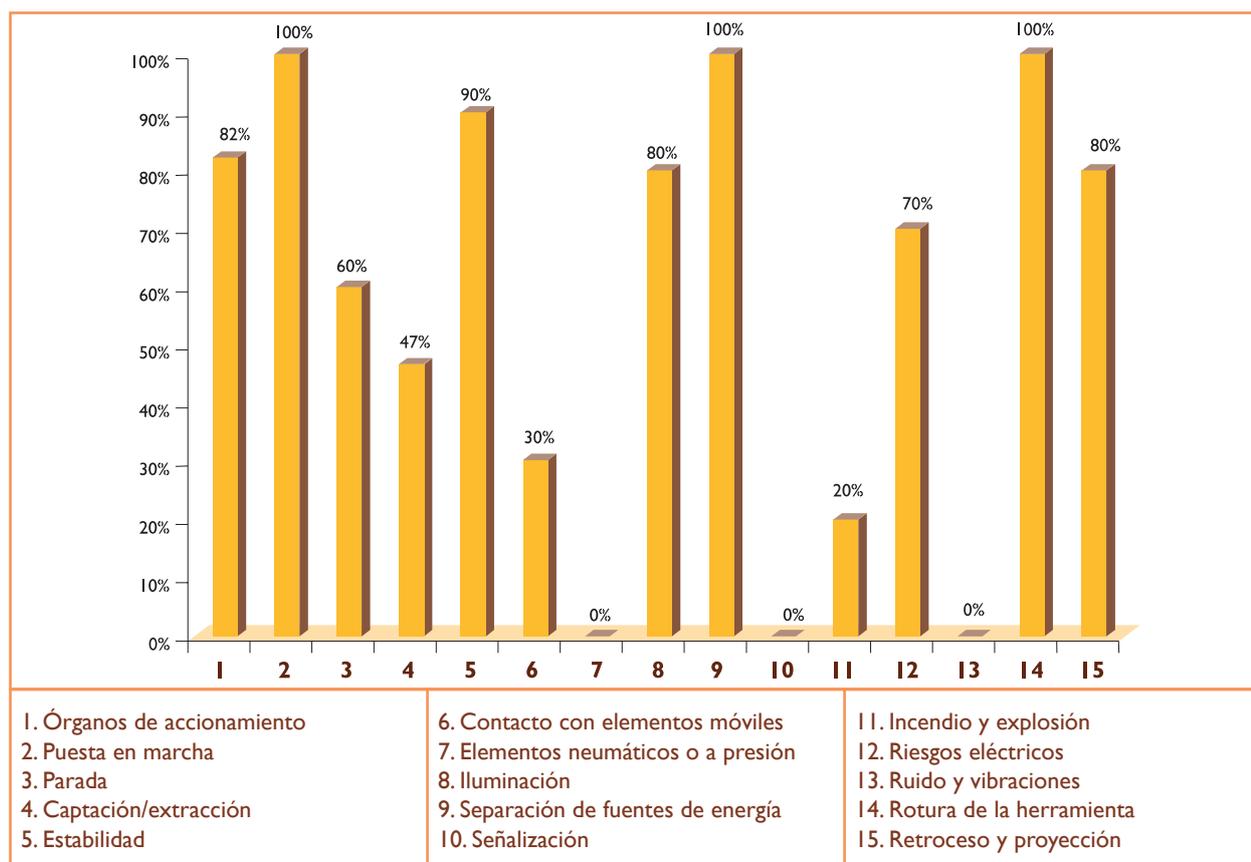
## 11 Ingletadora doble

Los aspectos de partes del equipo a altas temperaturas y existencia de herramientas manuales no se aplican en este equipo de trabajo, pero sí el resto de criterios, y en algunos la puntuación obtenida es la mínima posible:

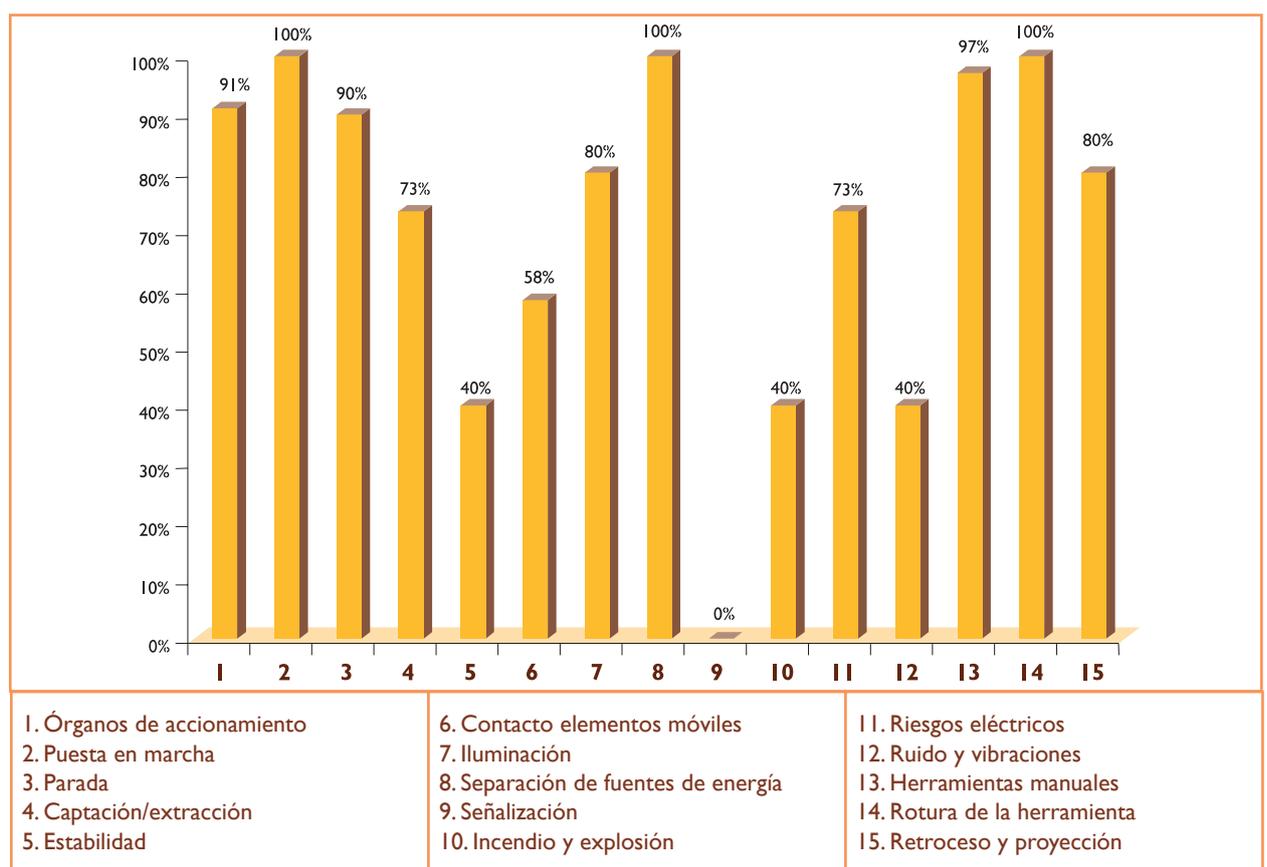
## 12 Lijadora de banda

En el caso de la lijadora de banda son cuatro los aspectos que no alcanzan un nivel de cumplimiento por encima del 50%:

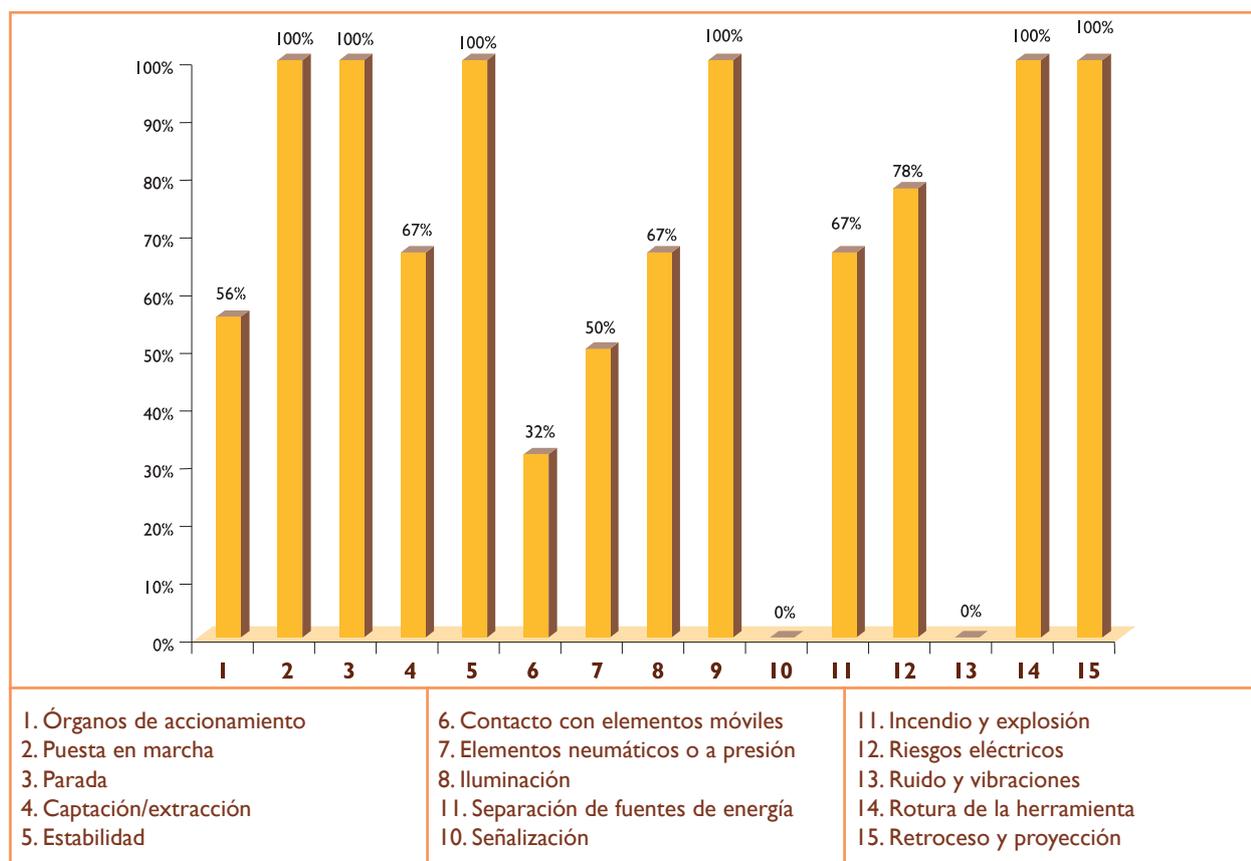
## 13 Mechonadora de cajones

Los mandos de control se encuentran identificados generalmente, pero no con los colores y símbolos normalizados; de ahí que tan sólo se cumpla el apartado de órganos de accionamiento en un 56%, influyendo también que en algunos equipos éstos no se encuentran protegidos contra accionamientos involuntarios.

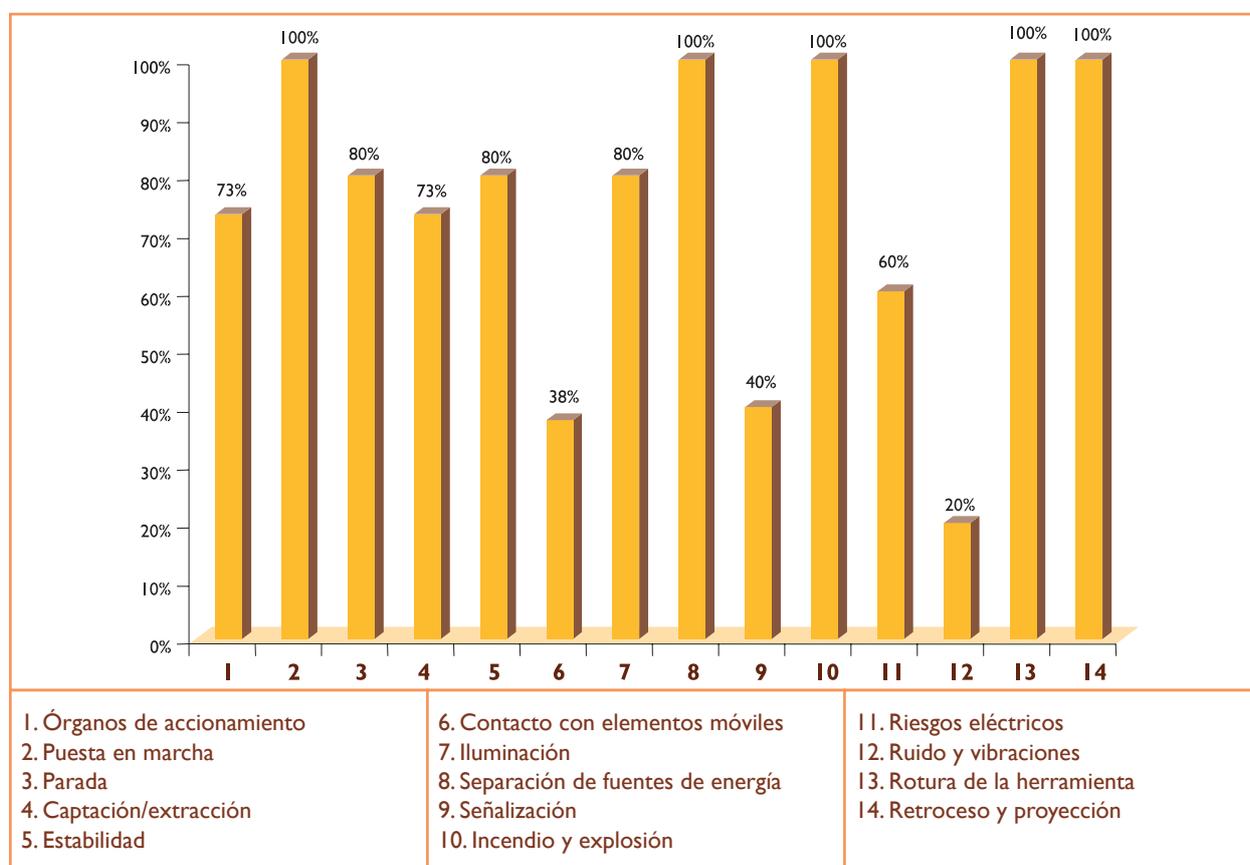
## 14 Moldurera

Varios son los aspectos a destacar de este equipo de trabajo. El primero es que ninguno de los apartados analizados obtiene la puntuación mínima (0%), y que es el único equipo en que hay un grado de cumplimiento nulo en el apartado de señalización, que alcanza el 40% de cumplimiento, porque alguno de los equipos se encuentra debidamente señalizado: uso obligatorio del protector, riesgo de atrapamiento, uso obligatorio de protección auditiva, gafas y riesgo eléctrico.
