**Resultados del estudio  
de campo en el sector de  
transformados de madera**

# Resultados del estudio de campo del sector de transformados de madera

El Cuestionario Segur-Mad, Parte I, y la Guía Segur-Mad, Parte I, fueron el punto de partida del grupo de trabajo que ha elaborado este estudio que analiza la situación del sector de la madera y el mueble en la Comunidad Valenciana.

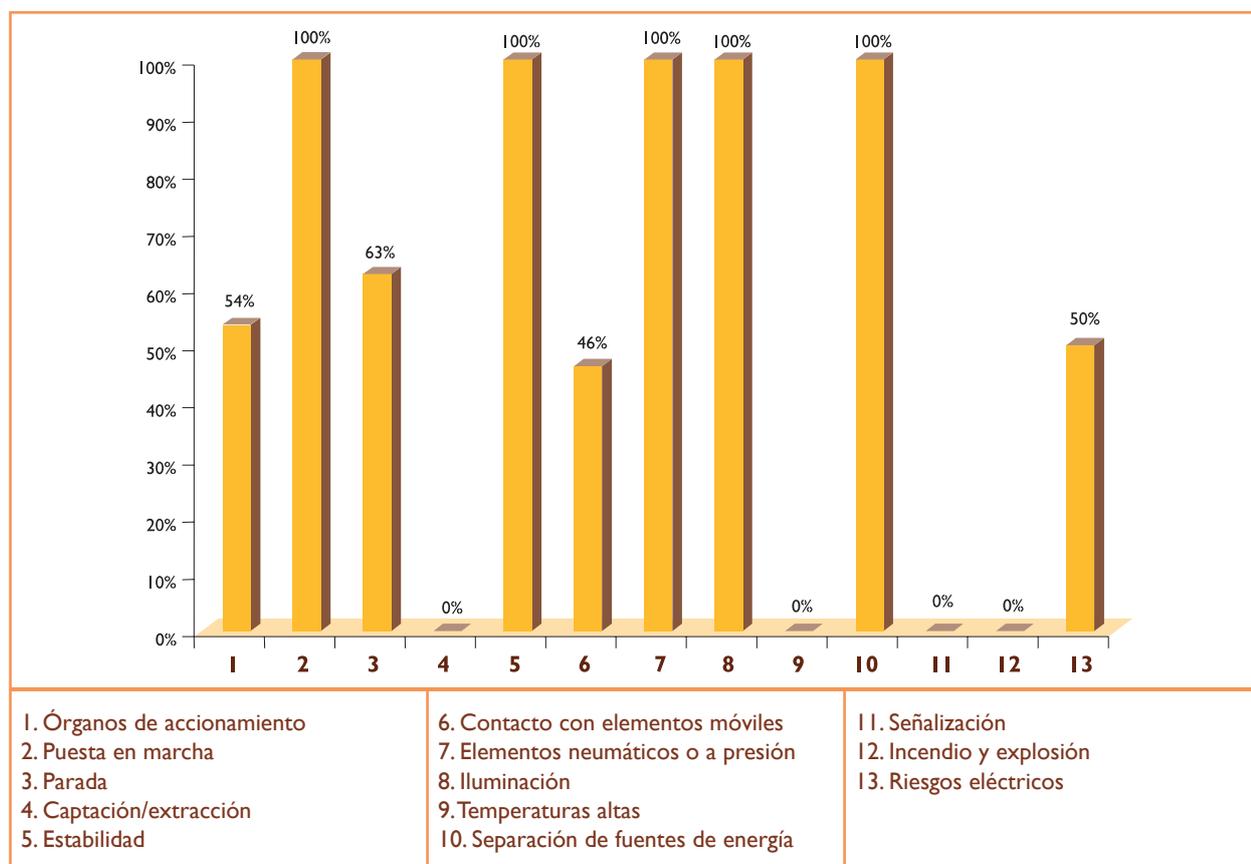
## 15 Prensa de alta frecuencia

Este equipo tiene unas características específicas, ya que consta de la propia prensa y del generador de alta frecuencia, pero para realizar el análisis se ha considerado como un solo equipo. Vemos que no se aplican los cuatro últimos criterios: el equipo prácticamente no genera ruido ni vibraciones, no es necesario el uso de herramientas manuales, no existe herramienta de mecanizado ni se produce sujeción

de la pieza, aunque sí de los moldes (pero éstos se consideran como parte del equipo y se analizan en la parte de estabilidad, y como vemos se encuentran correctamente anclados o fijados porque se obtiene un nivel de cumplimiento de 100% en el apartado de estabilidad).

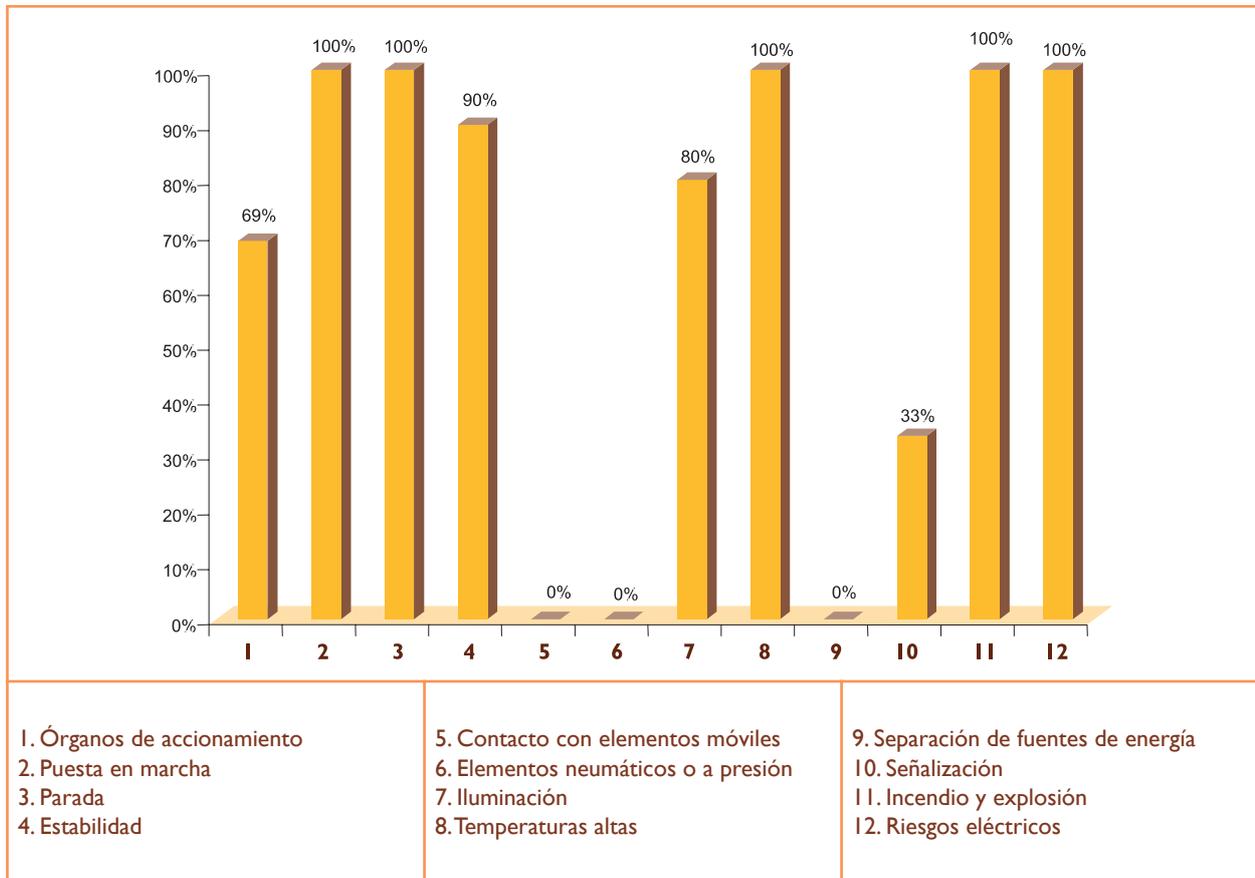
## 16 Prensa de montaje

Este equipo de trabajo no dispone de herramienta de mecanizado. Por tanto no se aplica el apartado de rotura y proyección de la herramienta, ni el uso de herramientas manuales, y como no se emite polvo o serrín tampoco se aplica el apartado de dispositivos de captación/extracción. Asimismo, ninguna de las partes del equipo se encuentra a temperaturas altas y el ruido y vibraciones generadas son insignificantes.

Los órganos de accionamiento generalmente se encuentran identificados (suelen ser pedales o palancas). Se obtiene un 69% de cumplimiento debido a que en alguno de los casos estos órganos no se encuentran protegidos contra accionamientos involuntarios o bien no se encuentran suficientemente identificados y diferenciados. Dado que la máquina no dispone de herramientas de mecanizado no procede que éstas se encuentren protegidas, pero sí existe riesgo por contacto mecánico con elementos móviles, dado que al moverse los pistones existe riesgo de atrapamiento con los mismos, y ninguna de las prensas de montaje analizadas cuenta con mecanismos de protección frente a este riesgo (0% de cumplimiento en este apartado).

Las mangueras flexibles observadas no se encuentran en buen estado y es fácil que se produzcan latigazos de las mismas debido a que no se encuentran bien amarradas o son demasiado largas (nivel de cumplimiento del apartado de rotura o estallido de elementos neumáticos o a presión de un 0%). Y relacionado con este apartado se encuentra el de incendio y explosión, 33% de cumplimiento, según vemos en la gráfica superior.

No obstante, en algunos aspectos alcanzan el 100% de cumplimiento, como puede observarse en la gráfica.

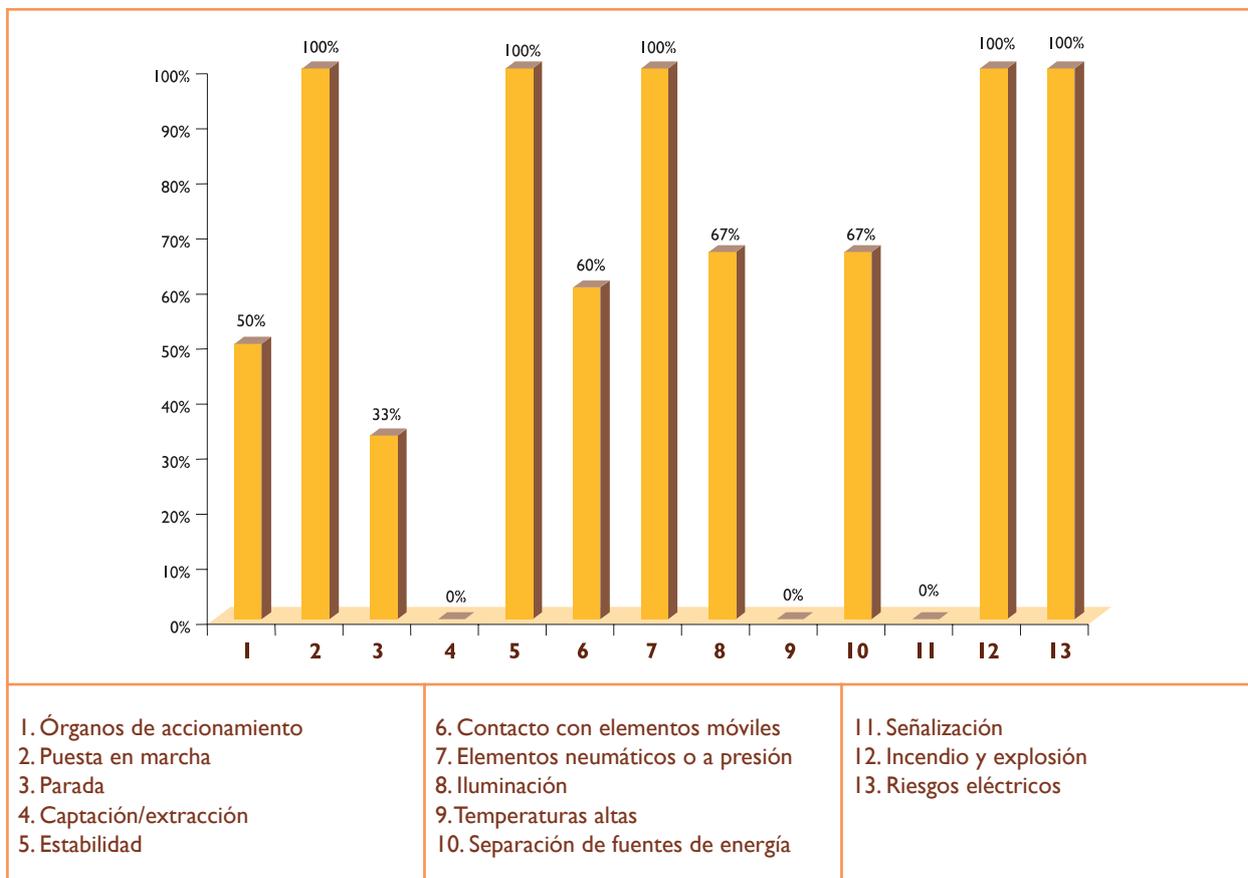
## 17 Prensa de platos calientes

Ninguna de las prensas de platos calientes dispone de órganos de accionamiento debidamente identificados y diferenciados: en unos casos no se emplean colores y símbolos normalizados y en otros se encuentran tapados con un plástico, lo que impide ver el cuadro de mando y distinguir cada uno de los mandos de control. Se supone que se cubren dichos mandos para evitar su deterioro, pero deberían realizarse con materiales resistentes que no se deterioraran.

Podemos observar que el aspecto de parada se cumple tan sólo en un 33%, debido a que existe un órgano de parada con prioridad sobre el resto, pero este órgano de parada no es accesible desde cualquier punto peligroso, ya que podrían producirse atrapamientos al cerrarse la prensa. Es recomendable situar un cable de parada alrededor de la máquina para poder accionarlo desde cualquier puesto, de manera que si se produce algún peligro pueda accionarse y no sólo se paralice la máquina, sino que se invierta el proceso de cierre de la prensa.

Este aspecto mejoraría directamente la protección frente al riesgo por contacto con elementos móviles (60% de cumplimiento), aunque también se debería proteger la máquina para evitar accesos innecesarios y atrapamientos, bien mediante resguardos o bien mediante vallado perimetral.

Debería realizarse una medición higiénica de la concentración de vapores y gases, ya que la mayoría de empresa emplean urea-formaldehído, que puede provocar a bajas concentraciones irritación ocular, respiratoria y de la piel. A altas concentraciones puede generar severa irritación del aparato respiratorio, ya que se considera tóxico e incluso posible agente cancerígeno. No obstante, es recomendable situar un sistema de captación/extracción de sus vapores y gases, y no se ha encontrado en ninguno de los equipos analizados.

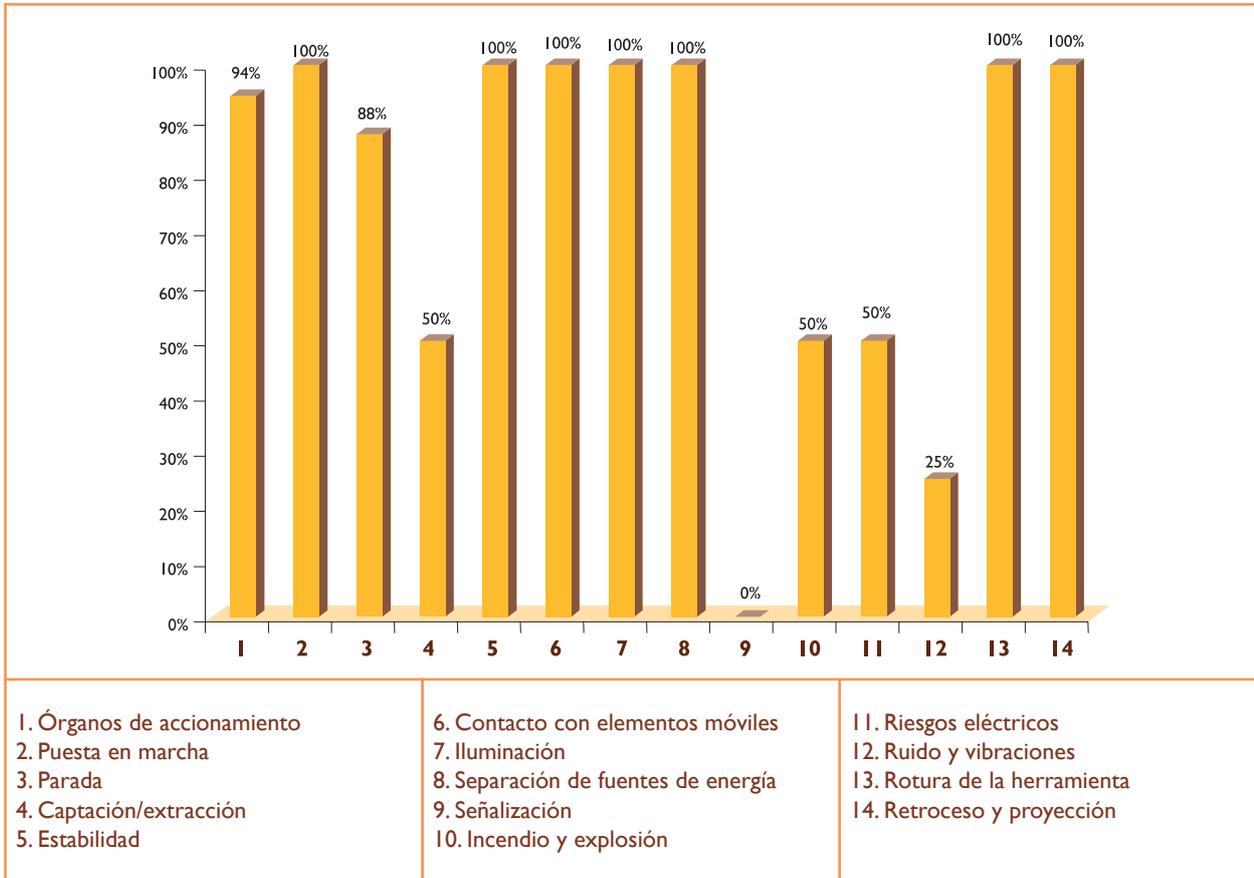
Señalización, ruido y vibraciones son los aspectos que peor se encuentran en la regruesadora. En primer lugar, sólo se ha observado la señalización de uso obligatorio de protección auditiva, siendo necesario también señalar el riesgo de atrapamiento, y el uso obligatorio de gafas, calzado de seguridad y mascarilla (según tipo de madera y medición higiénica). En segundo lugar, sólo un cuarto de los equipos analizados disponía de gomas en su base para limitar la generación y propagación del ruido y las vibraciones.

Tres son los aspectos que se cumplen en un 50%:

- Dispositivos de captación/extracción: la mayor parte de las regruesadoras dispone de un dispositivo de captación/extracción, pero en todos los casos es insuficiente e ineficaz, por tanto debería mejorarse este aspecto.
- Incendio y explosión: relacionado con el anterior, ya que si los alrededores de la máquina se encuentran sucios se incrementa la posibilidad de incendio.
- Riesgos eléctricos: en algunas ocasiones no se cumple la normativa específica relativa a riesgos eléctricos, ya que no se dispone de protección contra contactos directos eléctricos directos o indirectos, toma de tierra, cables y conexiones en buenas condiciones...

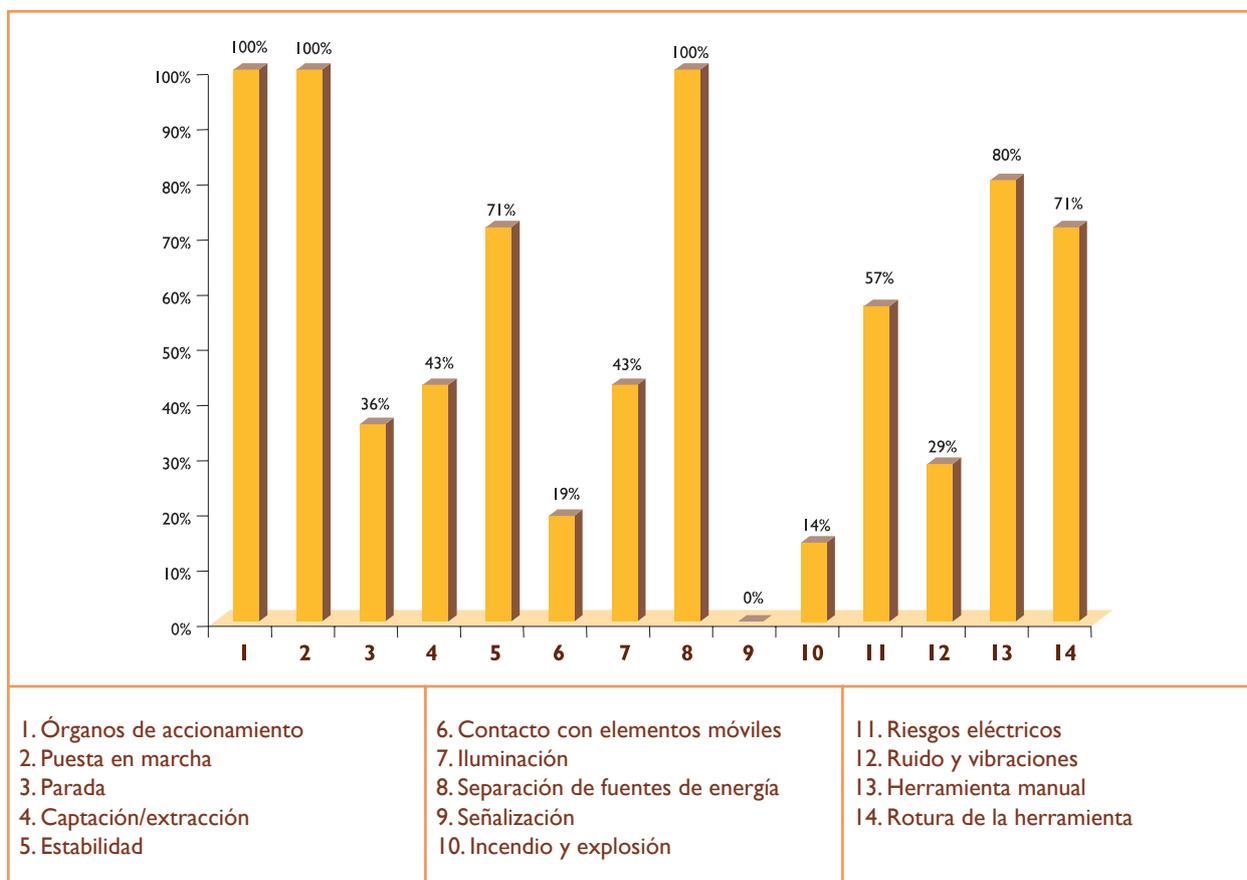
Solamente tres son los aspectos que se encuentran completamente correctos: órganos de accionamiento, puesta en marcha y dispositivos de separación de fuentes de energía.

El Real Decreto 1215/1997 especifica que cada equipo de trabajo deberá estar provisto de un órgano de accionamiento que permita su parada total en condiciones de seguridad y, si fuera necesario, en función de los riesgos que presente un equipo de trabajo y del tiempo de parada normal, dicho equipo deberá estar provisto de un dispositivo de parada de emergencia. Este requisito es bastante amplio y por tanto hemos tenido en cuenta, a la hora de analizar el aspecto de parada para la sierra de cinta, la norma de referencia “UNE-EN 1807: Seguridad de las máquinas para trabajar la madera. Sierras de cinta”.

Casi todas las sierras de cinta analizadas disponían de dispositivos auxiliares para el corte de piezas redondas o que no tengan un apoyo seguro, con el fin de evitar que ésta se tumbe y poder realizar el corte en condiciones seguras. Por eso se obtiene un nivel de cumplimiento del 80%.

Este es uno de los pocos equipos que no cumple en un 100% el apartado de rotura de la herramienta y su proyección, ya que en algunas ocasiones la sierra es reparada por el propio personal de la empresa, realizando empalmes en caso de rotura de la cinta que no aseguran su calidad; además, en caso de rotura no se evita la proyección de fragmentos contra el operario o personas próximas. Por eso el nivel de cumplimiento se sitúa en un 71%.

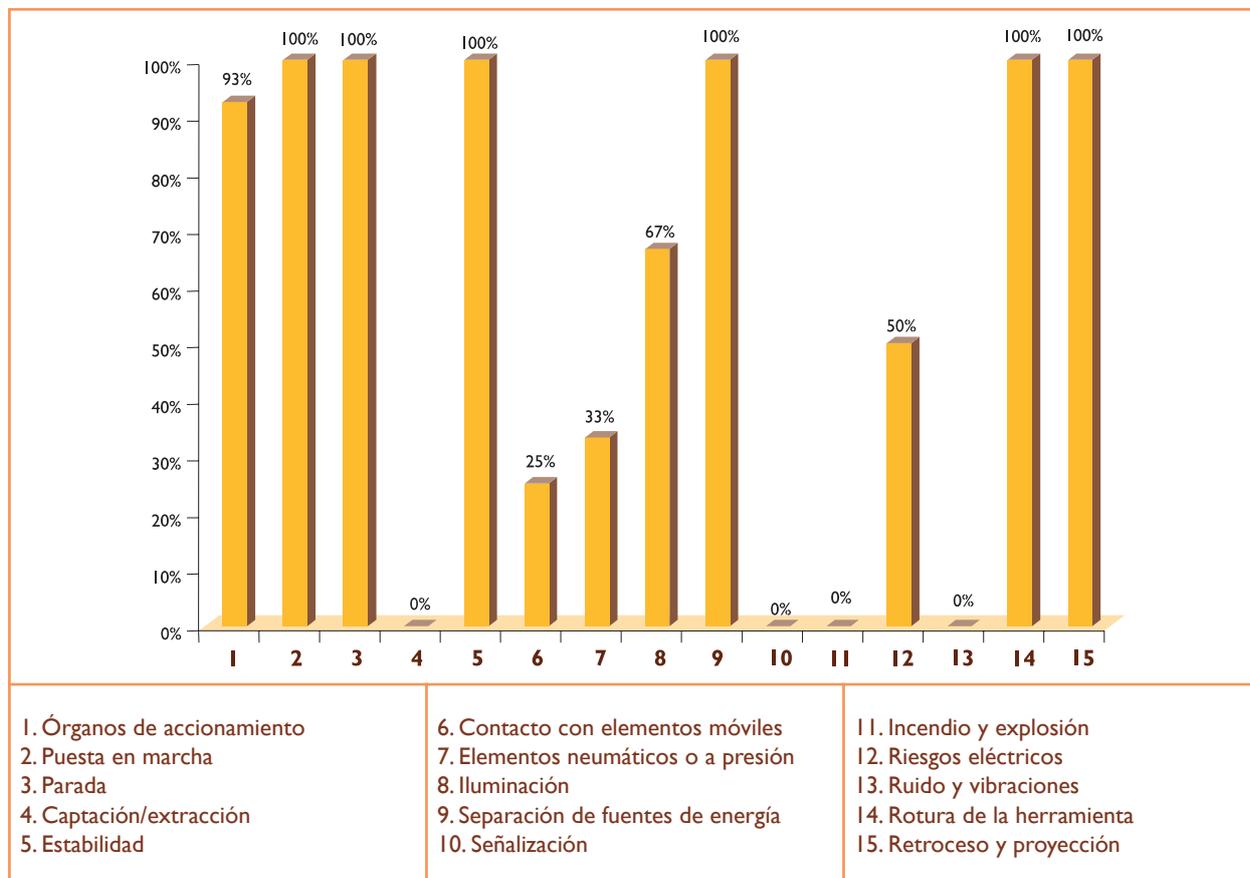
En este equipo de trabajo son cuatro los apartados que no se encuentran adecuados en absoluto:

- Dispositivos de captación/extracción: en los taladros oscilantes analizados no se ha observado la existencia de este tipo de dispositivos.
- Señalización: este equipo suele disponer tan sólo de una señalización, la de uso obligatorio de protección auditiva; no obstante, faltaría señalar el uso obligatorio de gafas, de mascarilla (según tipo de maderas y medición higiénica), el riesgo de atrapamiento y corte, y el riesgo eléctrico.
- Incendio y explosión: unido al primer ítem descrito, ya que si no se dispone de dispositivos de captación/extracción se produce acumulación de polvo alrededor del equipo y esto facilitaría la propagación de un incendio en caso de que éste se produjera.
- Ruido y vibraciones: los equipos observados no disponían de ningún medio para limitar la generación y propagación de ruido y vibraciones.

Estos pistones no sólo no disponen de protección, sino que actúan mediante energía neumática; por tanto, el equipo dispone de elementos neumáticos o a presión, que pueden dar lugar a estallido o rotura fácilmente porque los manguitos son demasiado largos y no se encuentran amarrados en condiciones de seguridad, para evitar si se produce una rotura de alguno de ellos que pueda llegar a dañar al operario. Asimismo se ha observado que se encuentran dichos manguitos en condiciones mejorables, ya que suelen ser viejos y estar deteriorados. Por todos los motivos expuestos en este aspecto tan sólo se obtiene un nivel de cumplimiento de un 33%.

No sólo no estaban en buen estado las conexiones neumáticas, sino que las conexiones eléctricas también se encuentran en un estado mejorable, observándose cables pelados, no completamente cubiertos por su correspondiente envoltura y deteriorados; de ahí el 50% de cumplimiento de este apartado.

Los órganos de accionamiento generalmente se encuentran en muy buen estado, alcanzando un grado de cumplimiento del 93%: siempre están protegidos contra accionamientos involuntarios y situados fuera de las zonas peligrosas. No obstante, en alguna de las máquinas analizadas se ha observado que no se encuentran identificados con los colores normalizados, ya que se ha empleado el negro para la marcha (permitiéndose el blanco y verde) y el rojo para el paro (lo que es correcto).

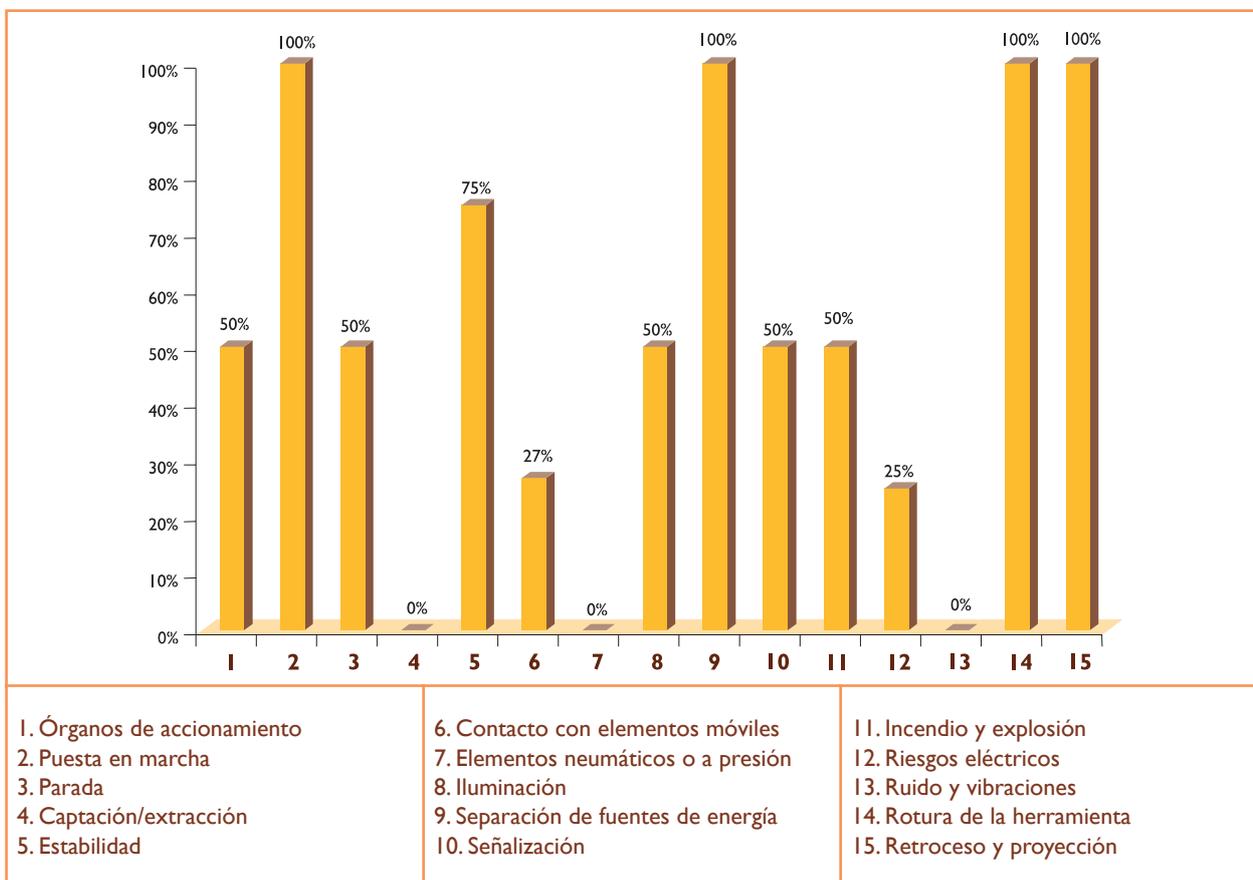
## 21 Taladro - sierra

Los órganos de accionamiento del taladro-sierra no siempre se encuentran identificados con los colores normalizados ni protegidos contra accionamientos involuntarios, aunque sí situados fuera de las zonas peligrosas, así que tan sólo se cumple este apartado en un 50%.

Pero éste no es el único requisito que se cumple en un 50%:

- Parada: en el caso del taladro-sierra sería suficiente con disponer de un órgano de parada con prioridad sobre el resto que permita la parada del equipo en condiciones de seguridad, y en ese caso no sería obligatorio tener un dispositivo de parada de emergencia; pero tan sólo en un 50% de los casos hay un dispositivo de parada total del equipo.
- Iluminación: aunque el nivel de iluminación necesario para las actividades a desarrollar en este equipo debería estar comprendido entre 200 y 500 luxes, se ha comprobado que en la mitad de los equipos analizados la iluminación es deficiente, encontrándose en las zonas más oscuras de las empresas.

El taladro-sierra dispone de pistones para la sujeción de las piezas, que evitan asimismo el retroceso de la pieza. Dichos dispositivos funcionan mediante energía neumática y no se encuentran en perfectas condiciones, por lo que el riesgo de estallido o rotura de los elementos neumáticos es elevado, y su nivel de cumplimiento nulo.

Y el último aspecto que cabe destacar es el de riesgo eléctrico, ya que la instalación eléctrica de este equipo se encuentra en unas condiciones precarias, no existiendo en ocasiones protección contra contactos directos e indirectos ni encontrándose puestas a tierra las masas en combinación de interruptores diferenciales.

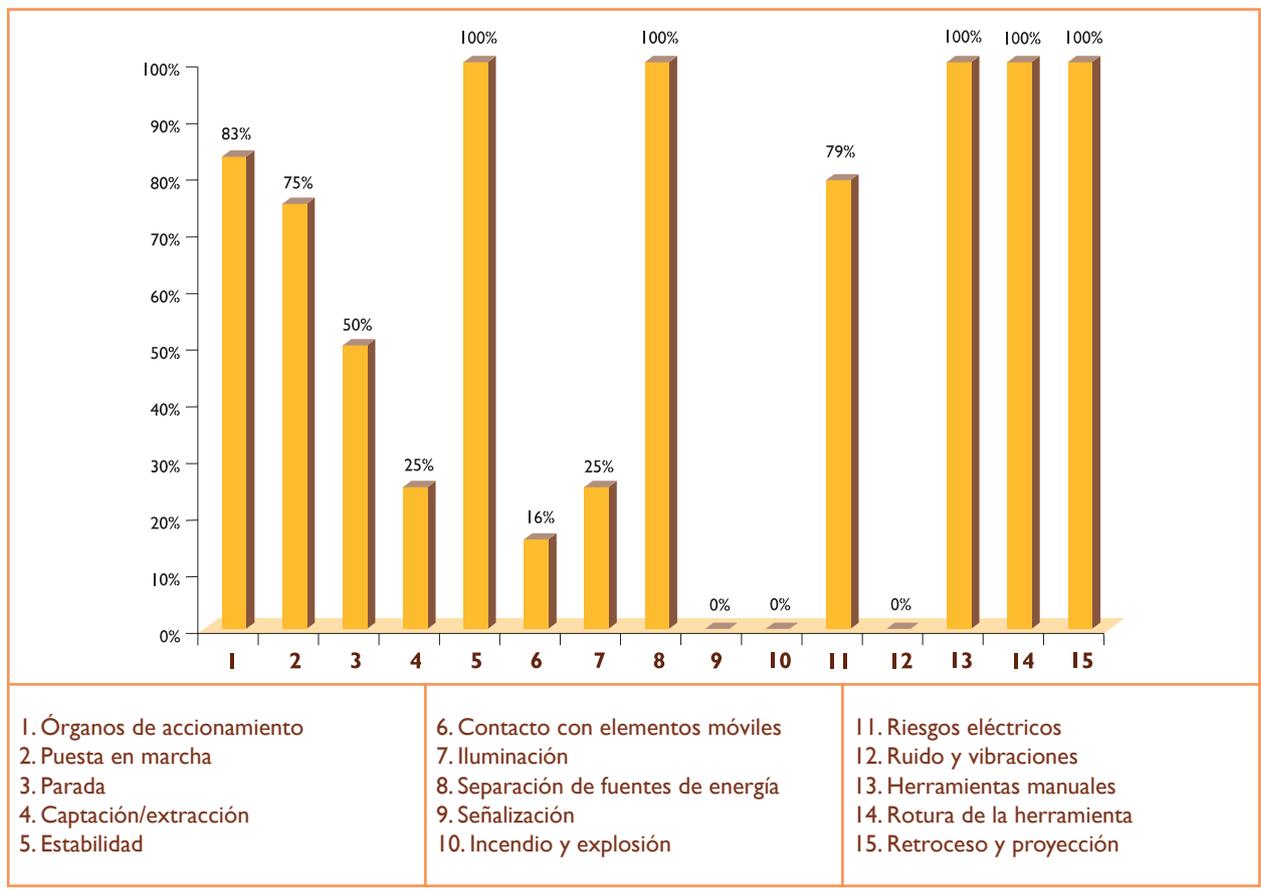
## 22 Torno

El torno obtiene una puntuación media de un 59%, existiendo algunos aspectos que se cumplen totalmente y otros que no se cumplen en absoluto, entre los que cabe destacar el apartado de incendio y explosión (junto con el de dispositivos de captación/extracción, 25%), ya que las actividades realizadas con los tornos analizados generan gran cantidad de virutas y polvo, y aunque existan sistemas de extracción/captación, éstos no son eficaces, principalmente porque no están colocados de forma adecuada, lo suficientemente cerca de la fuente emisora; por tanto, los alrededores de este equipo se encuentran completamente inundados de virutas.

En este equipo no se encuentran protegidos ni los mecanismos de transmisión ni la propia herramienta. Por tanto, si se produjera una rotura de la misma daría lugar a su proyección, pudiendo evitarse ésta mediante una pantalla que encierre dicha herramienta y permita la visualización del proceso de trabajo. El nivel de cumplimiento del apartado de riesgo por contacto mecánico con elementos móviles es de un 16%, generado por los aspectos anteriores y porque los resguardos existentes (aunque en muy pocas ocasiones) no son resistentes y se ponen fuera de servicio fácilmente.

De los equipos analizados tan sólo la mitad disponía de un dispositivo de parada para la parada total del equipo en condiciones de seguridad. El resto de aspectos superan el 75% de cumplimiento, y por tanto, salvo algunas excepciones puntuales, se encuentran en buenas condiciones y adecuación respecto a los items exigidos por el Real Decreto 1215/1997.

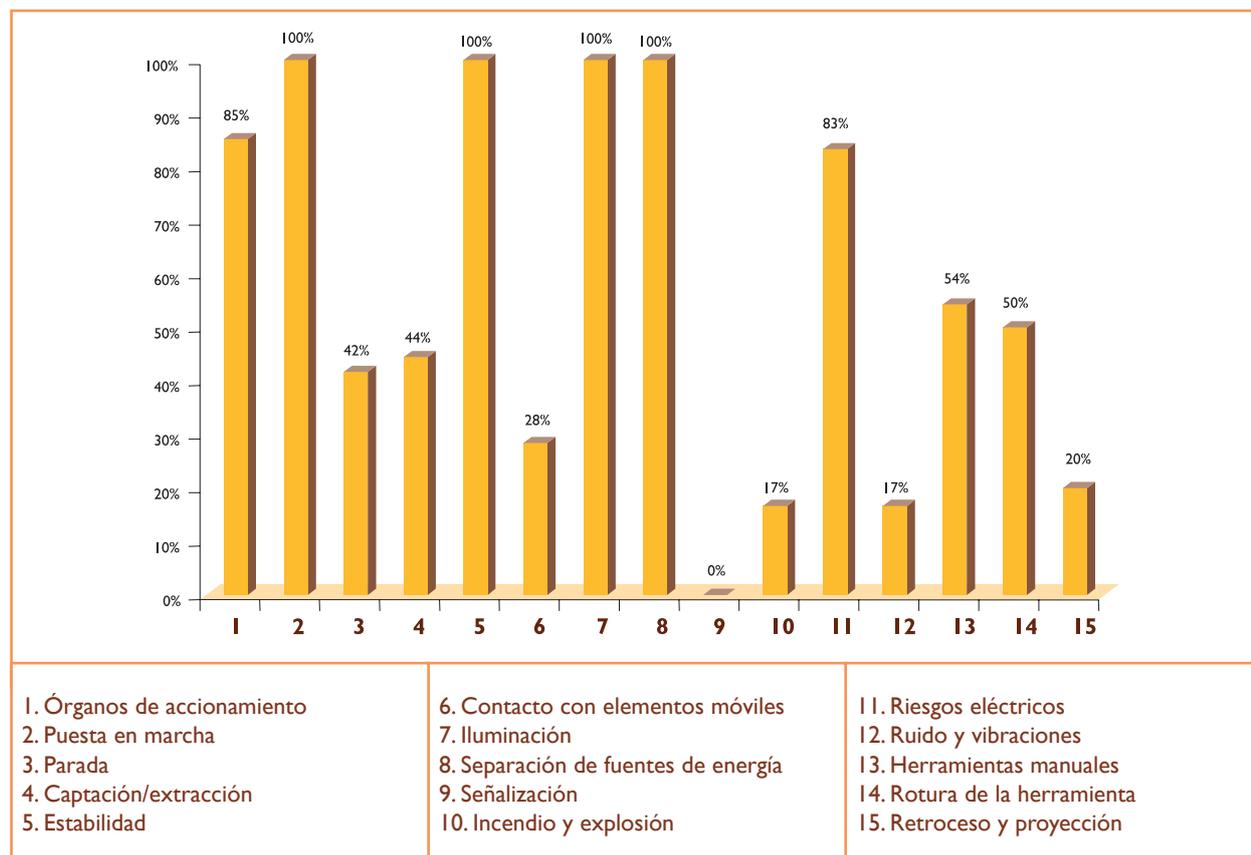
## 23 Tupí

Vemos en la gráfica adjunta que muchos de los aspectos valorados no se encuentran adecuados a los requerimientos del anexo I del Real Decreto 1215/1997, y aunque tan sólo uno de ellos obtiene una puntuación nula (señalización), no hay que obviar la existencia de puntuación por debajo del 50% de cumplimiento:

- Parada (42%): la tupí debe disponer de un mando de parada normal que pare todos los accionadores sin pasar por una velocidad intermedia; además, las máquinas provistas de mesa deslizante lateral o con más de un accionador (motor) deberán tener un órgano de parada de emergencia, y no siempre se cumplen estos requisitos.

- Rotura y proyección de la herramienta (50%): este aspecto se encuentra justo en el nivel de cumplimiento medio, dado que en ocasiones el trabajo se realiza con empleo de accesorios como hierros situados en la ranura del eje potenciando este grave riesgo
